**RÍMSKOKATOLÍCKY KOSTOL SV.MÁRIE MAGDALÉNY  
ĽUBIETOVÁ ( ÚZPF 58/1 )  
VLHKOSTNÉ POSÚDENIE A NÁVRH SANÁCIE**

**OBJEDNÁVATEĽ:** Rímskokatolícka cirkev, Farnosť Medzibrod, Hlavná 5, 976 96 Medzibrod  
Zastúpený Mgr. et Mgr. art. Martin Uhrík  
**VYPRACOVAL:** Ing. M. Hajtmaník, autorizovaný stavebný inžinier 7075\*11  
**DÁTUM:** 12/2024  
**POČET STRÁN:** 37 str. + 7 str. príloha

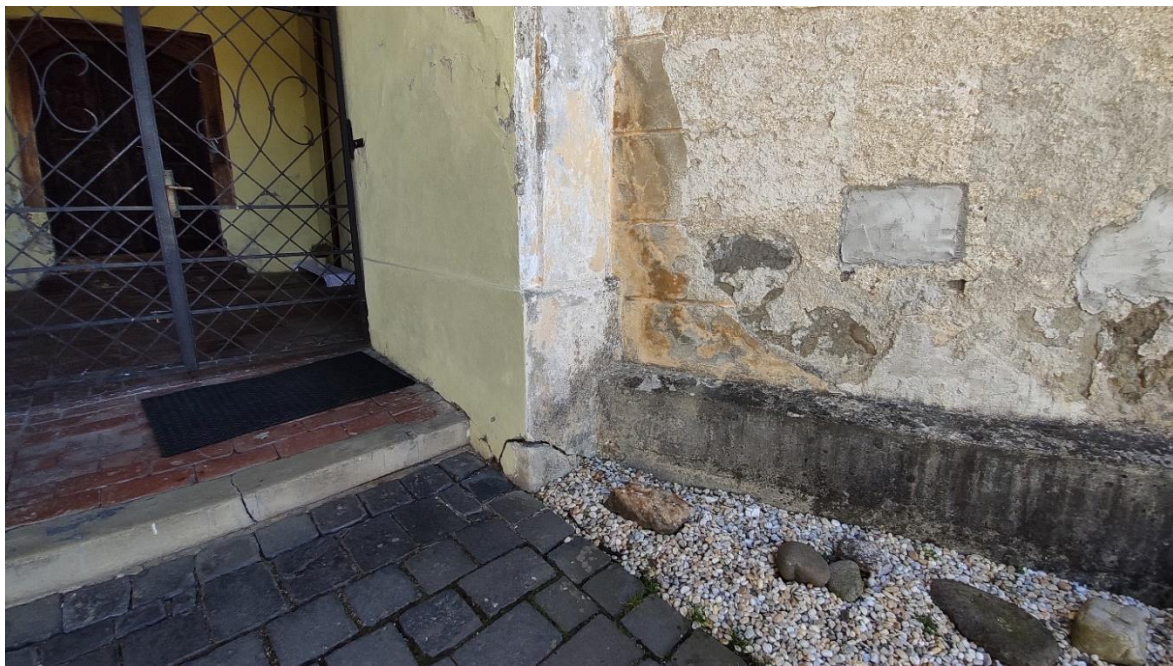
*Obr.1 – Degradácia omietok nad úrovňou sokla z cementových omietok.*

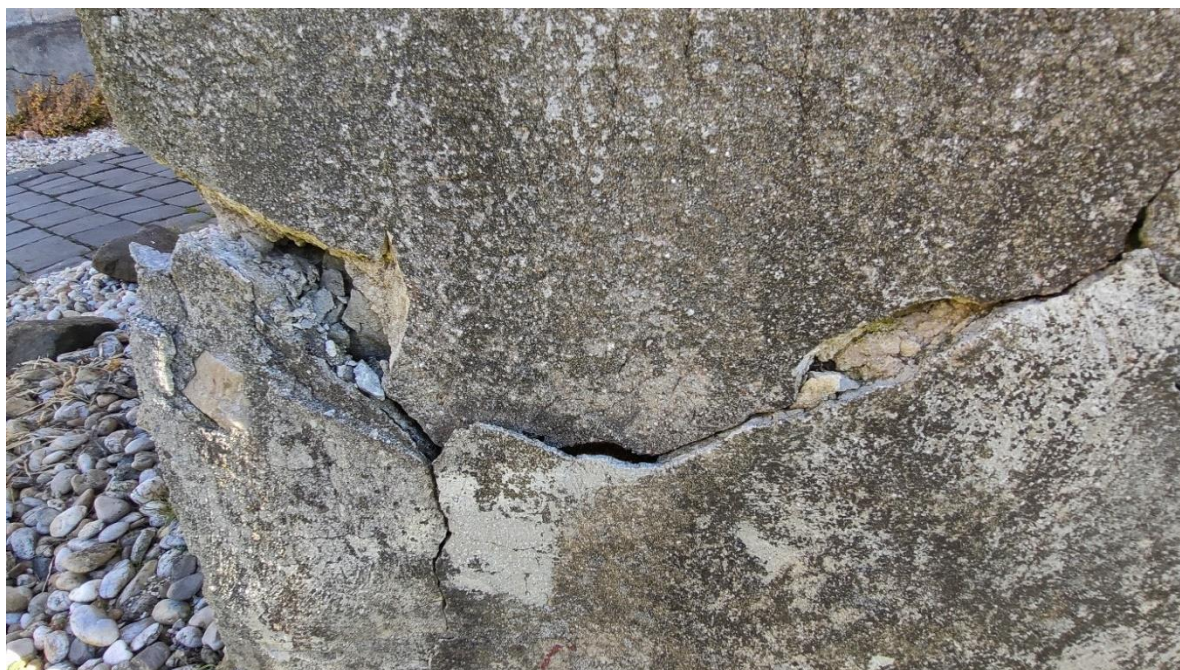
*Obr.2 – Soklová omietka rozpadnutá pôsobením vlhkosti a mrazu.*

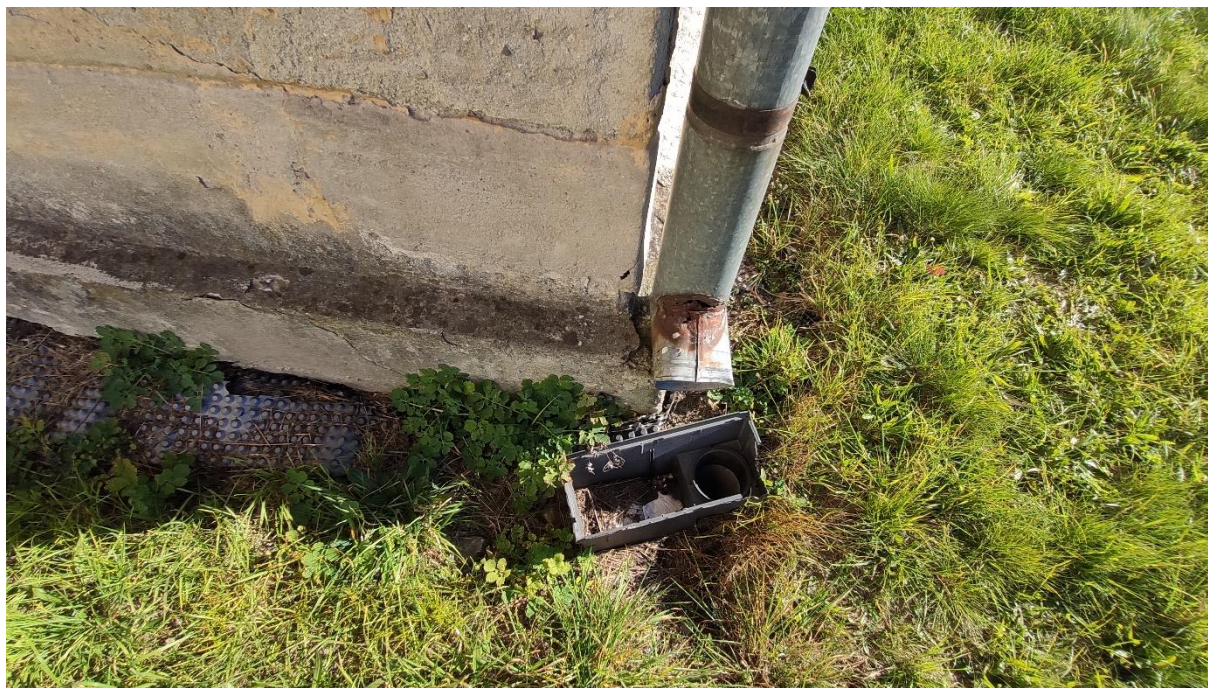
*Obr.3 – Nevhodné ukončenie dažďového zvodu bez napojenia na lapač strešných splavenín.*

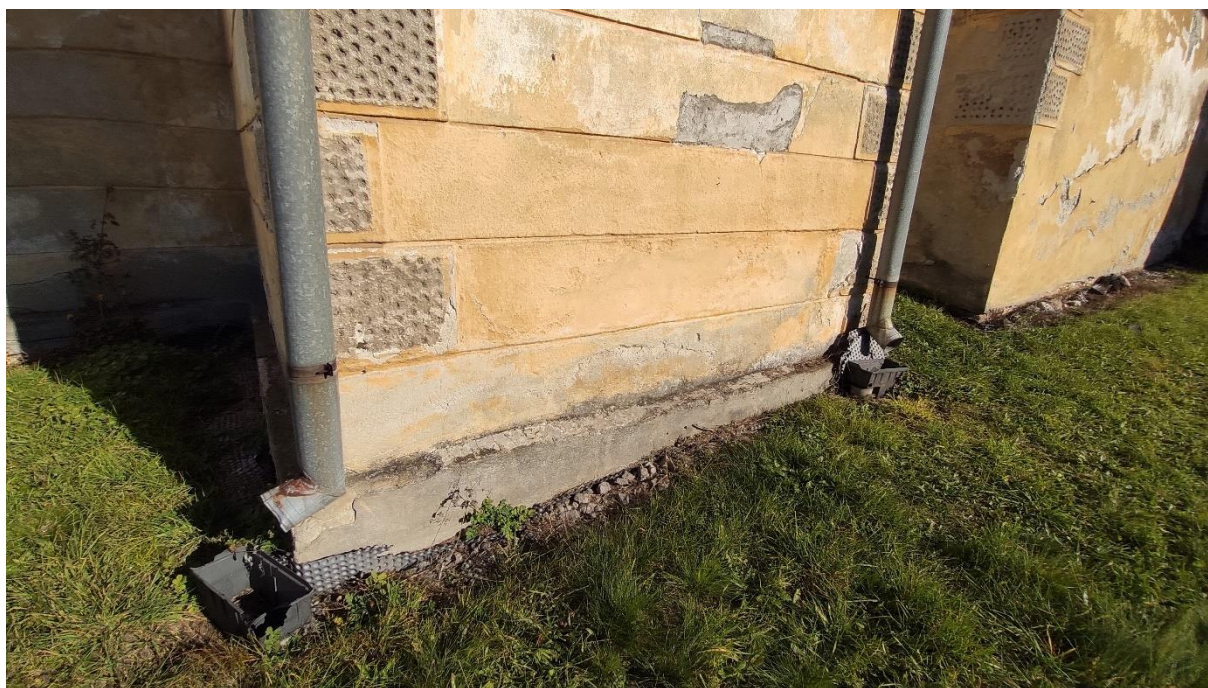
*Obr.4 – Nevhodné stavebné úpravy realizované v minulosti.*

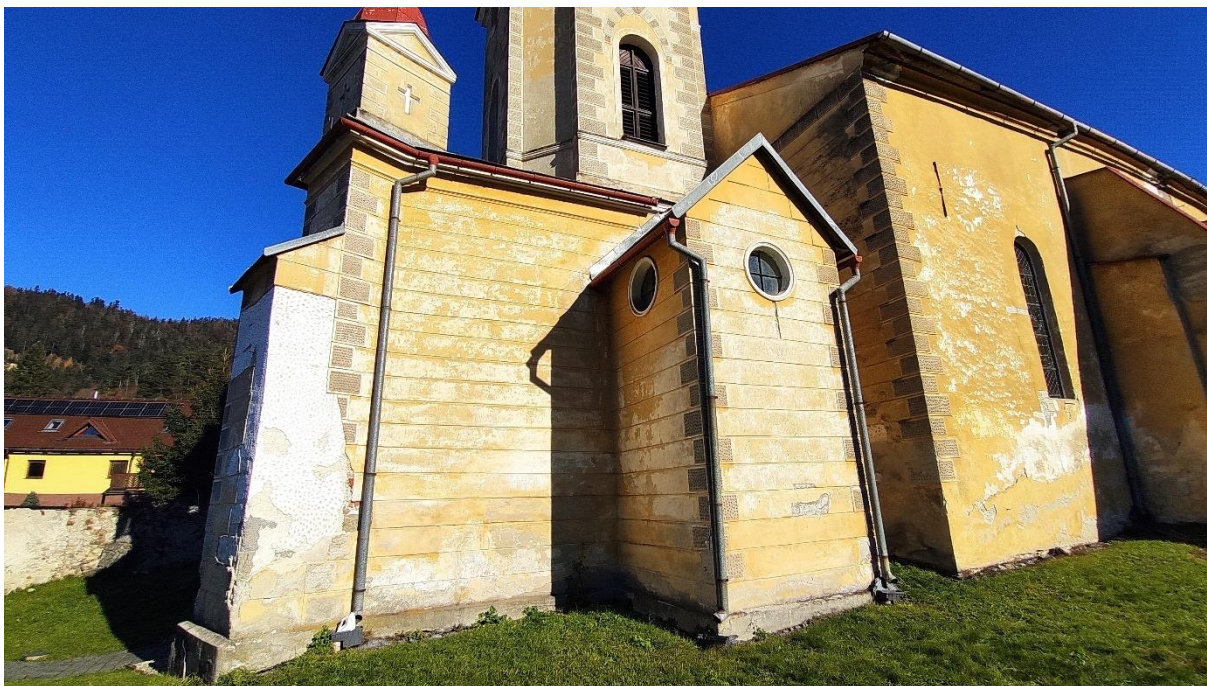
*Obr.5 – Stav fasád na juhozápadnej strane (zmáčané plochy fasády).*

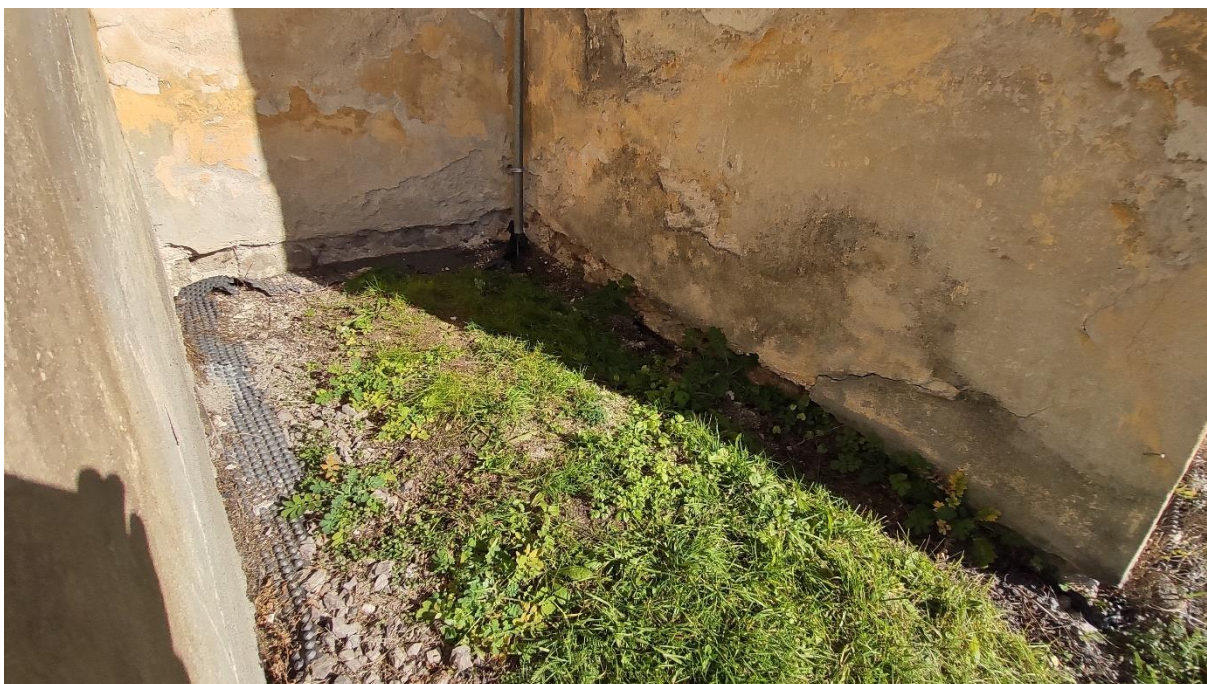
*Obr.6 – Degradovaná omietka v spodnej úrovni v priestore medzi schodiskom a loďou kostola.*

Soklové omietky sú degradované a na mnohých miestach oddelené od podkladu. Omietky s vysokým podielom cementu zvyšujú hygroskopické vlastnosti muriva, majú vyššiu životnosť (pevnosť) , ale zvyšujú celkovú vlhkosť muriva bez možnosti odparovania a kapilárnym vztláním sa vlhkosť šíri do vyšších úrovní. Soklová omietka je v spodnej úrovni v styku s terénom výrazne poškodená odstrekujúcou vodou a kapilárne vztlínajúcou vlhkosťou.

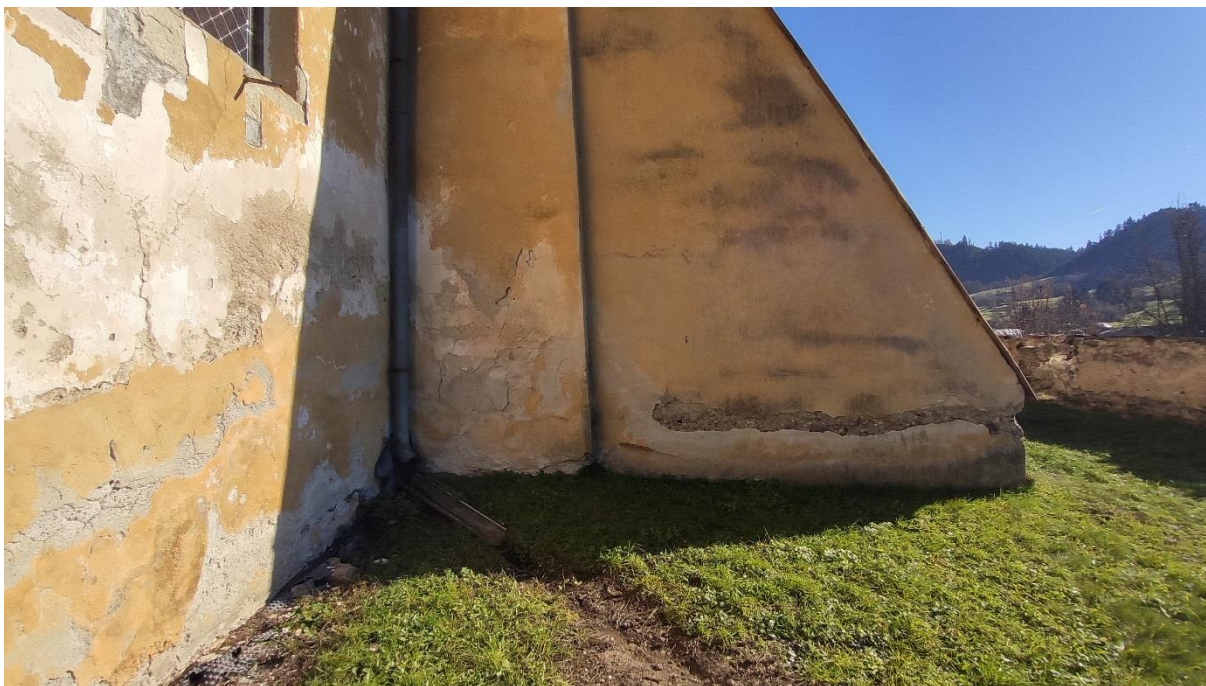
*Obr.7 – Zmáčané plochy lode kostola a sekundárneho oporného múra.*

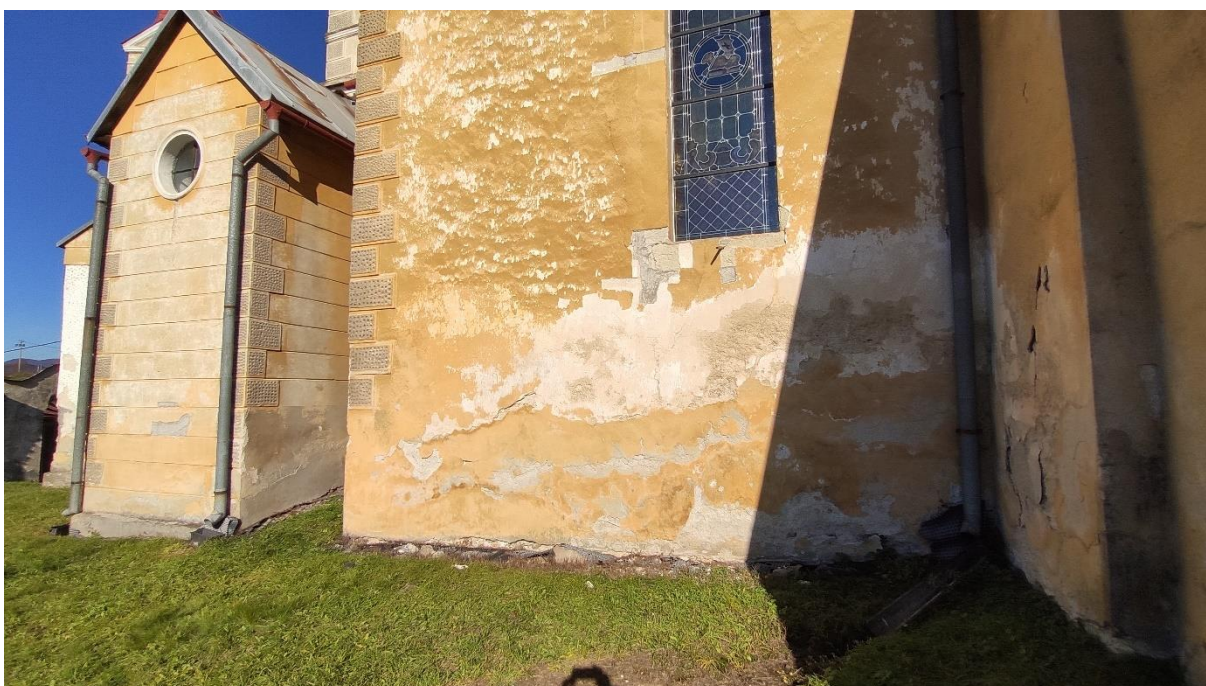
*Obr.8 – Zvetrané a poškodené omietky na juhozápadnej strane lode.*

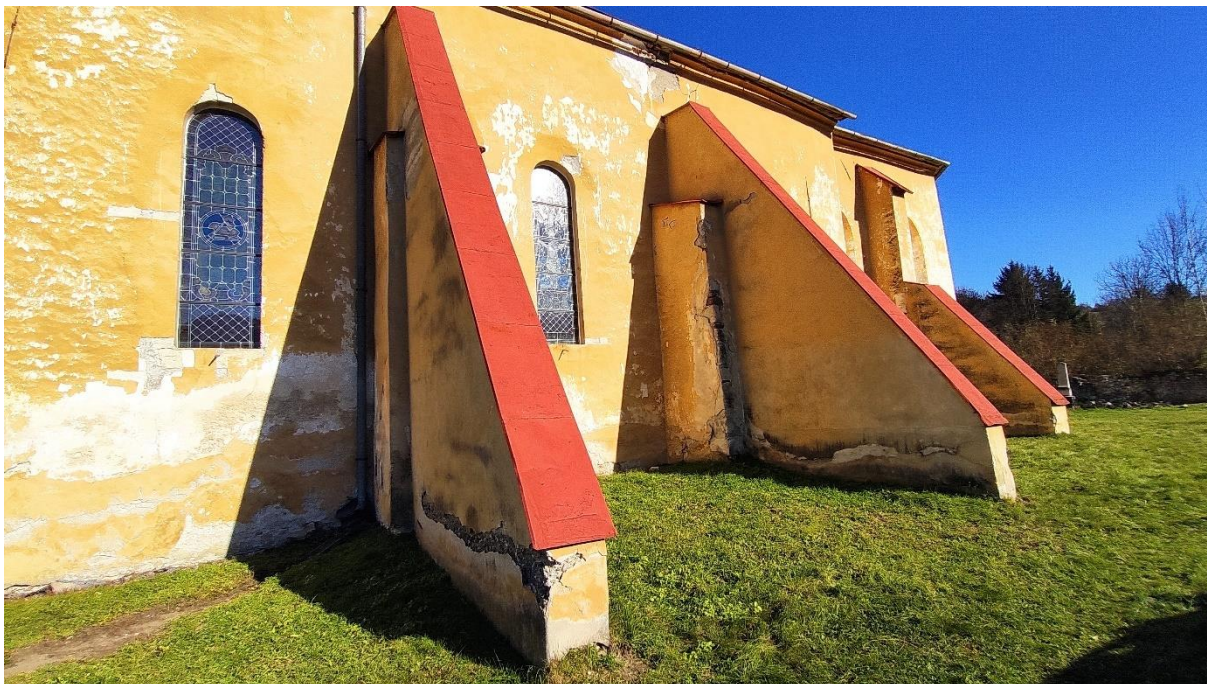
*Obr.9 – Sekundárne realizované betónové oporné piliere.*

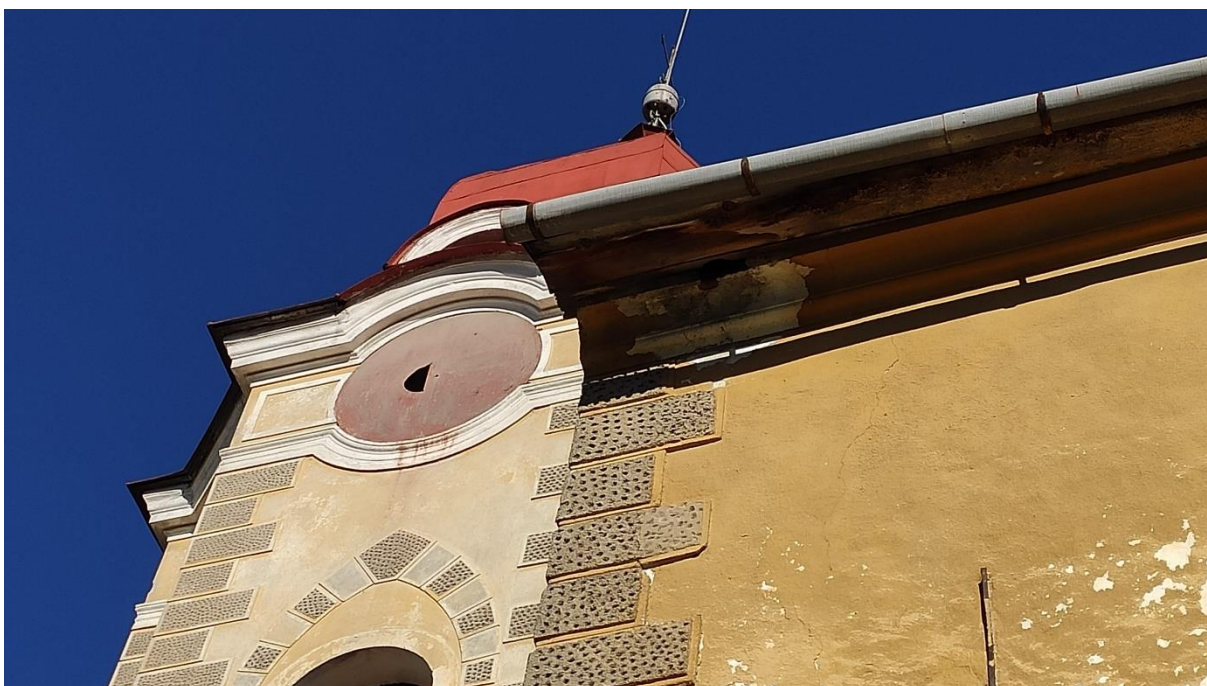
*Obr.10 – Poškodenie omietok korunnej rímsy zatekaním pod dažďovým žlabom.*

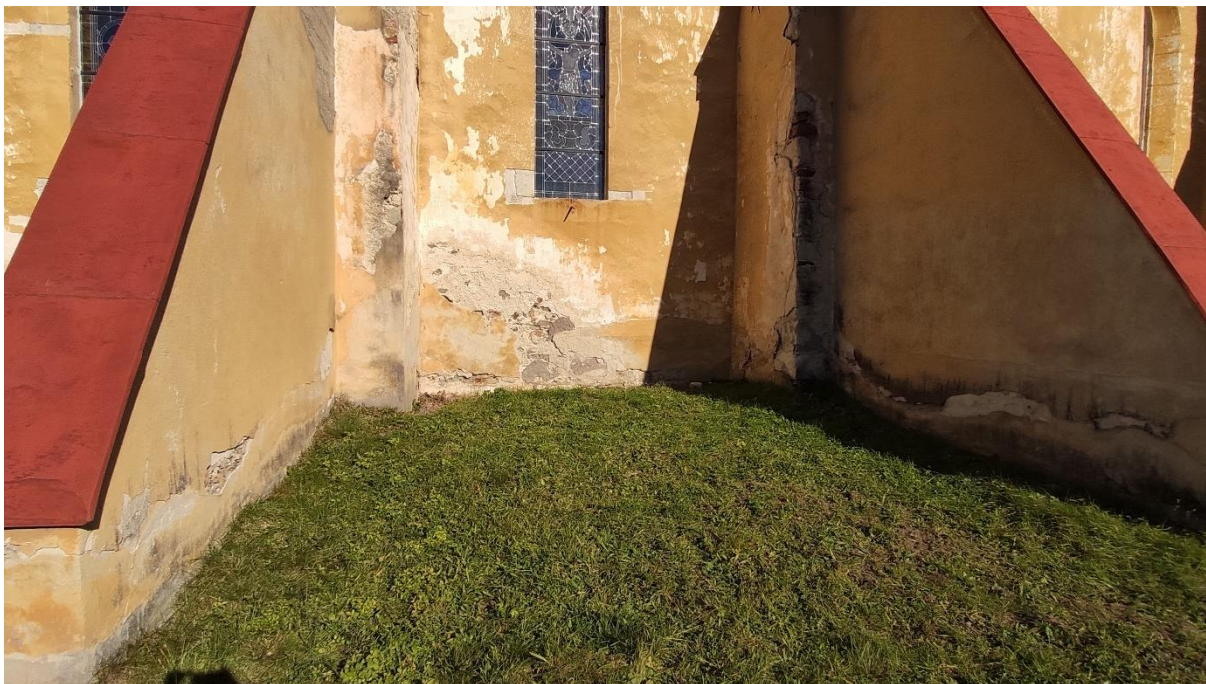
*Obr.11 – Murivá v priamom kontakte s zatrávnenou plochou.*

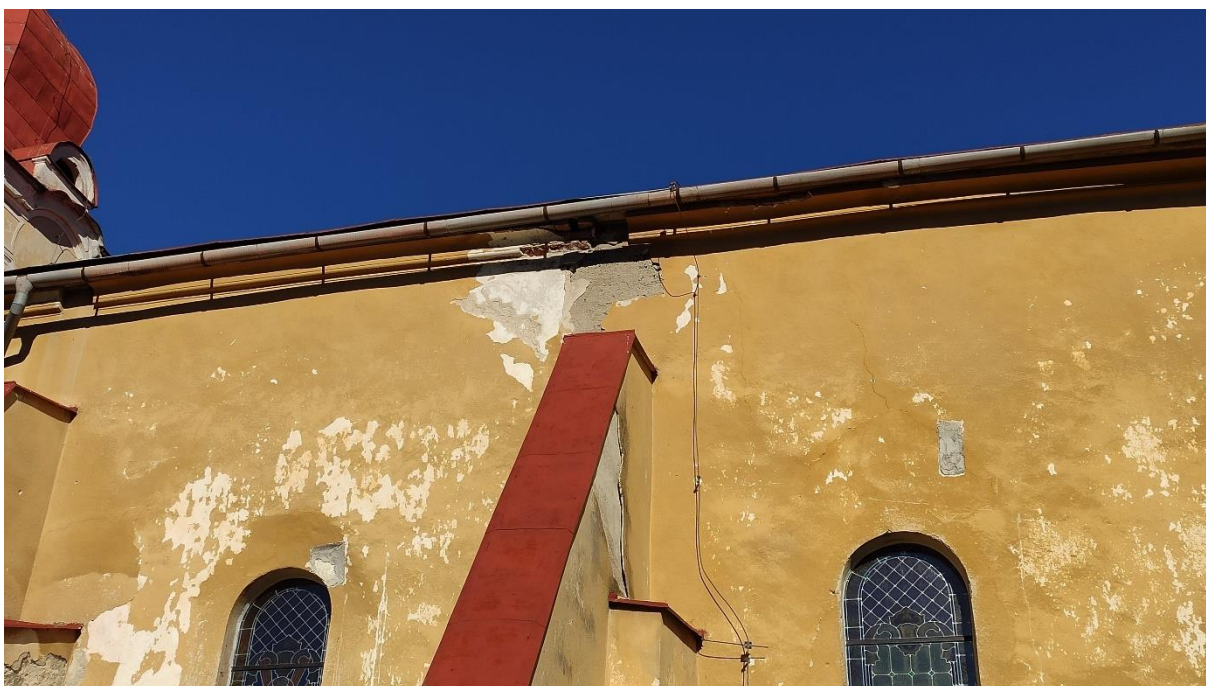
*Obr.12 – Rozpad omietok v pozíciách zatekania z úrovne strechy.*

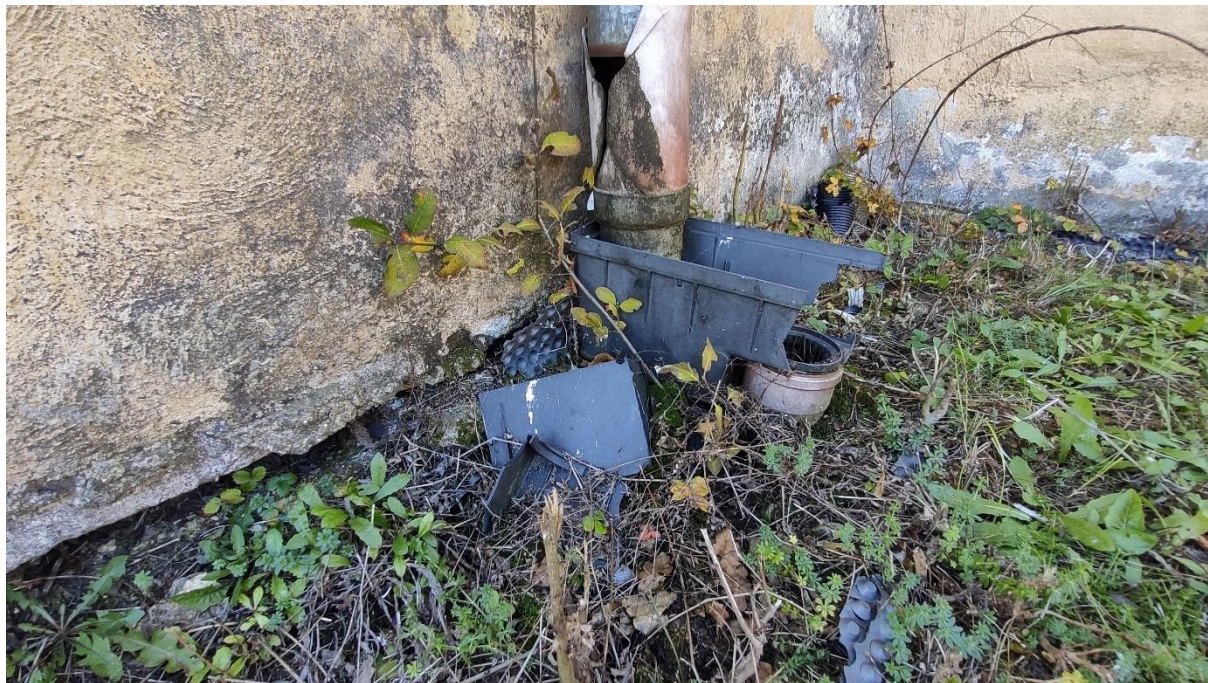
*Obr.13 – Stav dažďového zvodu Z3.*

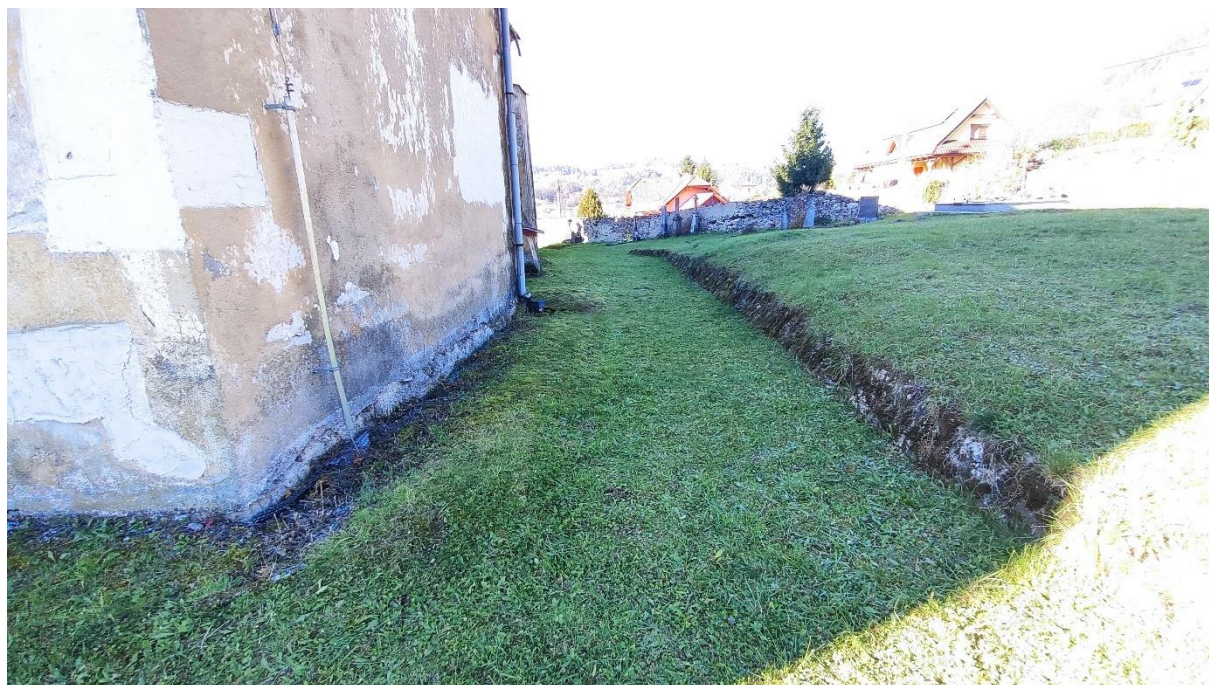
*Obr.14 – Upravený terén na severnej strane s oporným múrikom bez riešenia odvodnenia.*

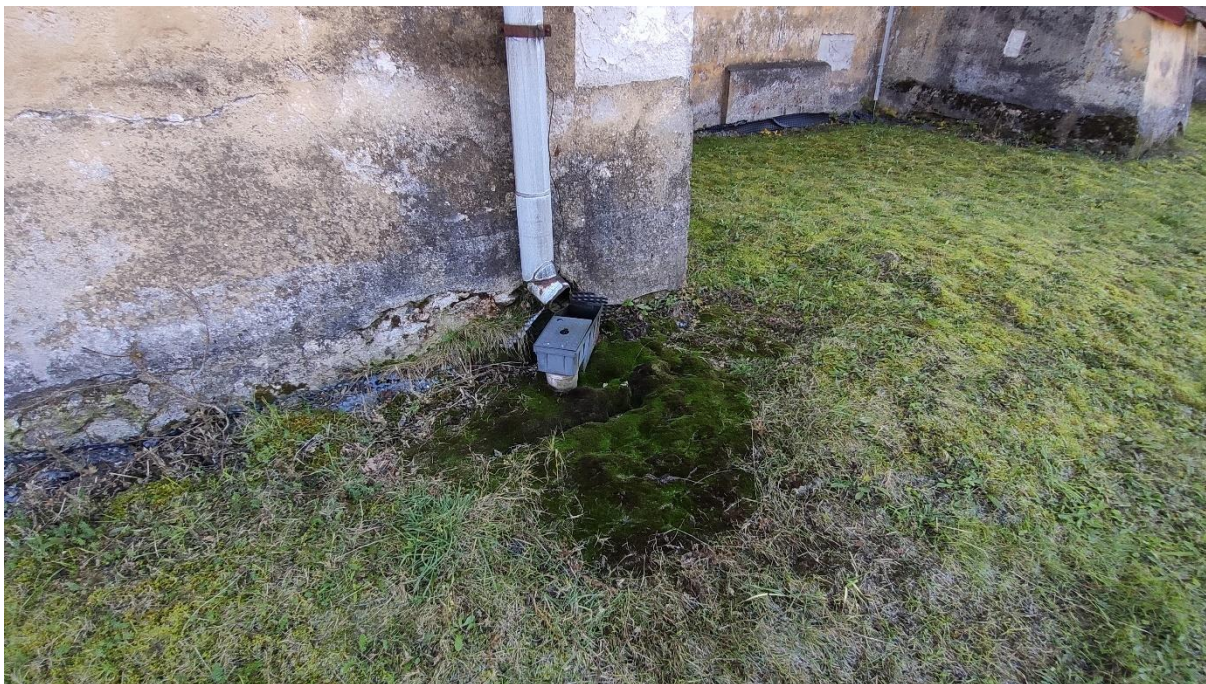
*Obr.15 – Plocha s porastom machu dotovaná vodou zo zvodu Z2.*

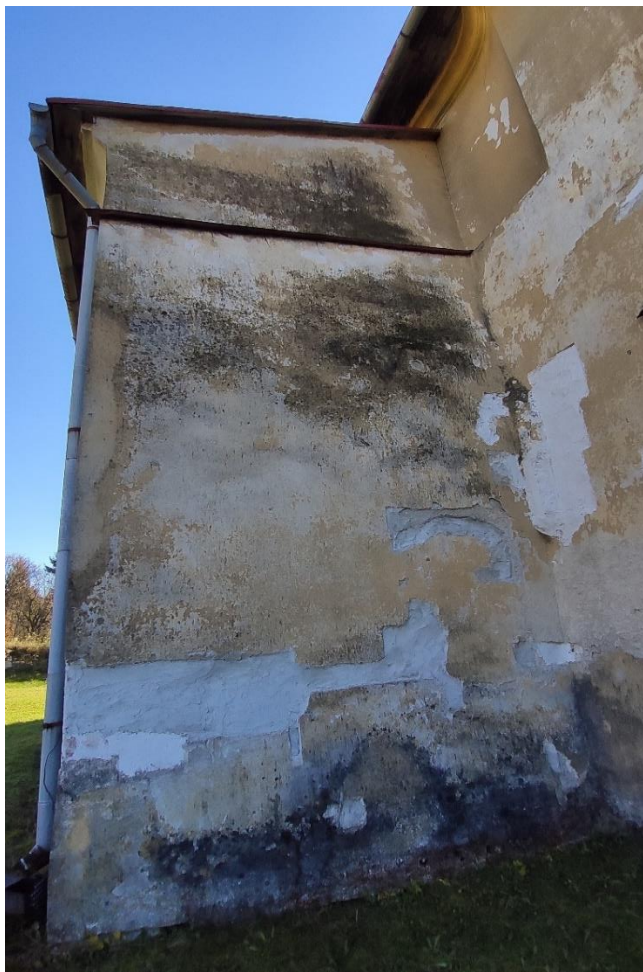
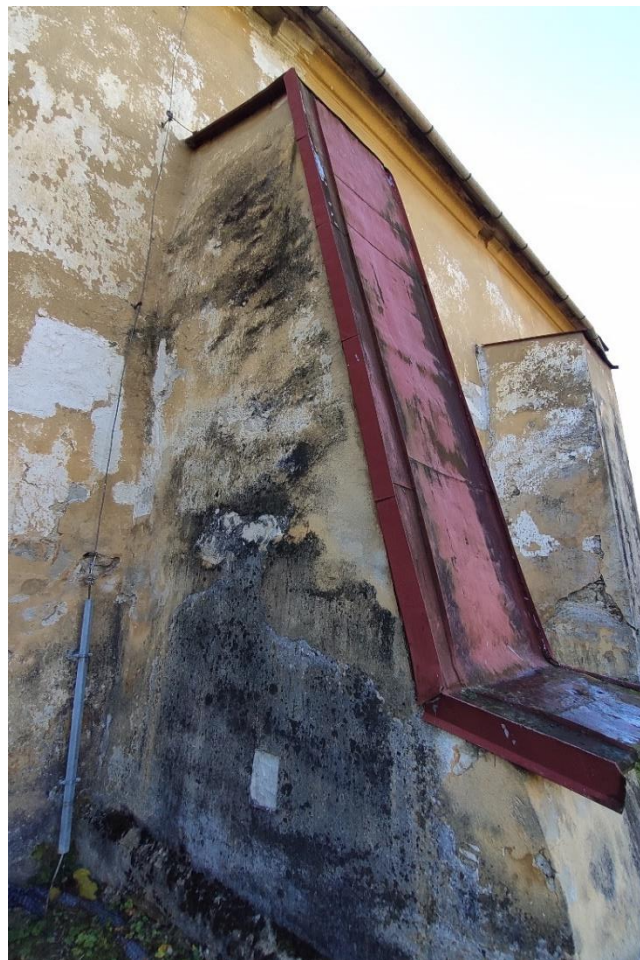
*Obr.17,18 – Čierne povlaky na plochách zmáčaných dažďom.*

Na exponovaných miestach, ktoré sú atakované a omývané zrážkovou vodou sa vyskytujú tmavé povlaky. Na povrchu vystupujúcich častí muriva je viditeľný fototropný biofilm.

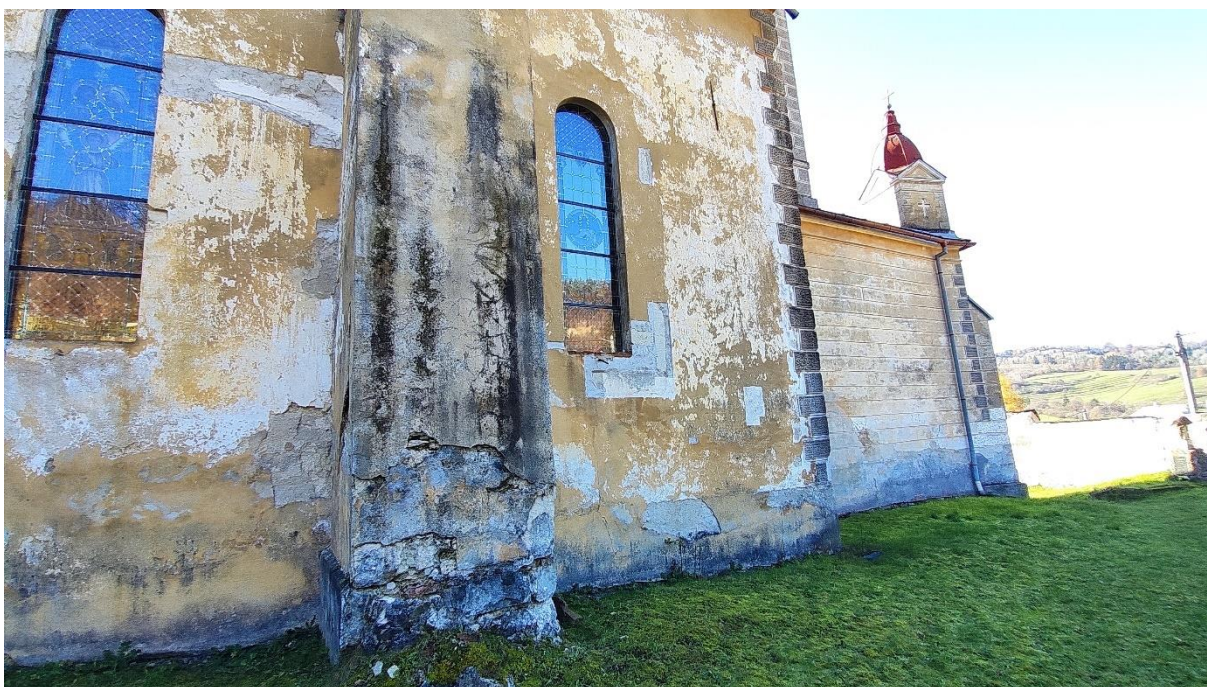
*Obr.19 – Plochy fasády s biologickou koróziou a zmývaným fasádnym náterom.*

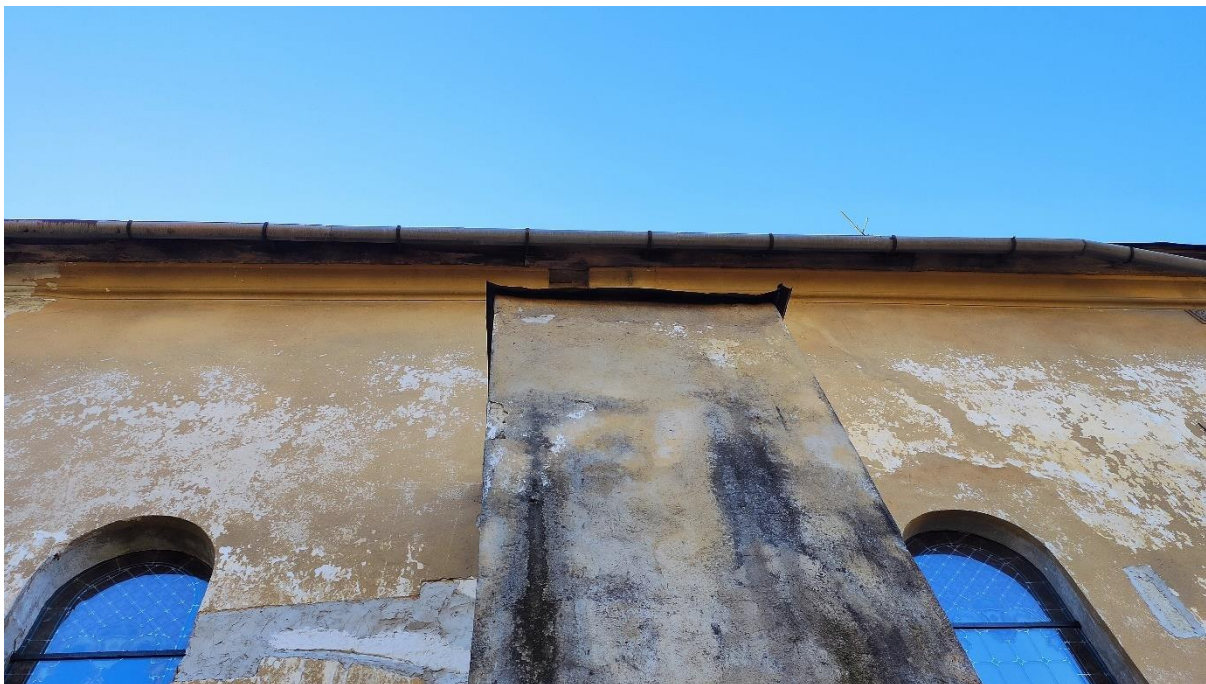
*Obr.20 – Deponované plochy oporného piliera zatekaním z oplechovania.*

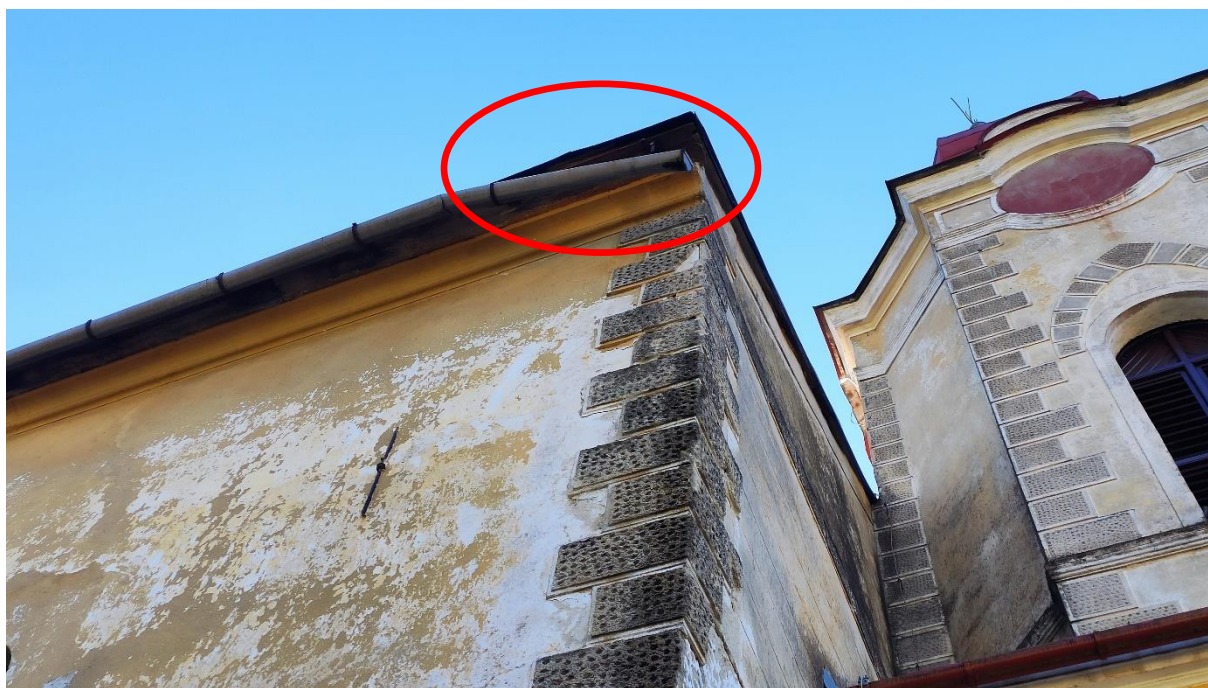
*Obr.21 – Poškodený dažďový žľab.*

Na streche nie sú osadené zachytávače snehu. Pri zosunoch snehu a ľadu môže dochádzať k poškodeniu uchytenia dažďových žľabov a následnému pretekaniu vody zo strechy na fasádu.

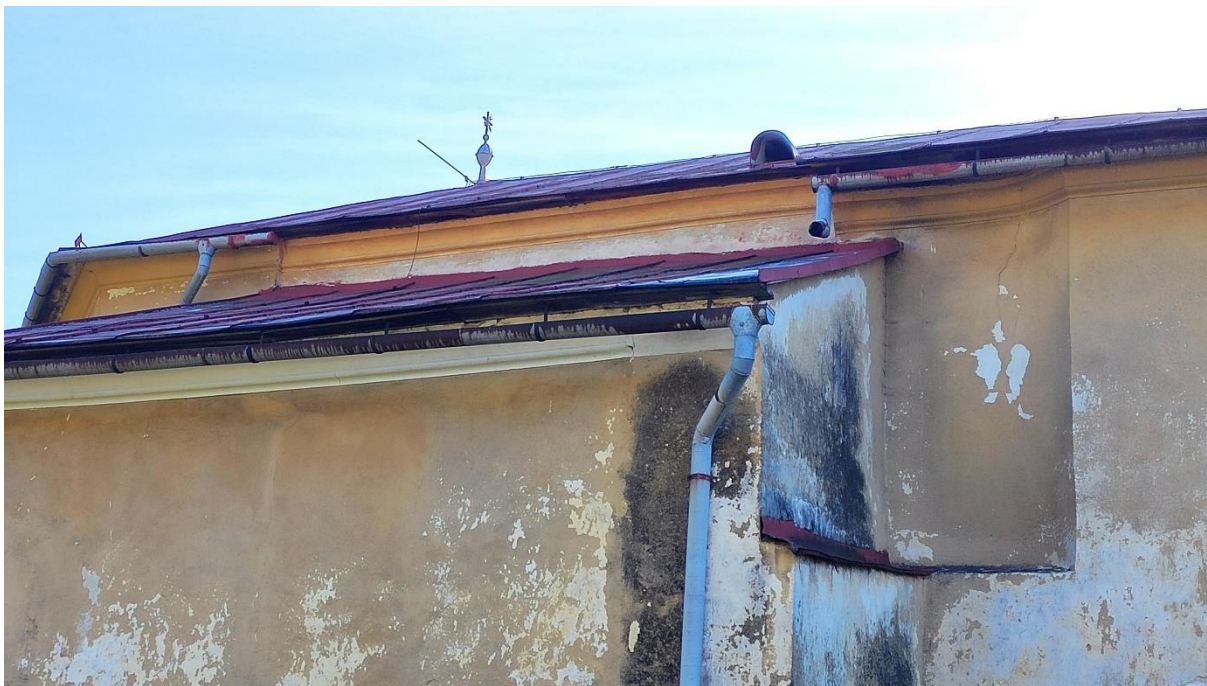
*Obr.22 – Miesta kde preteká zrážková voda zo strechy na fasádu.*

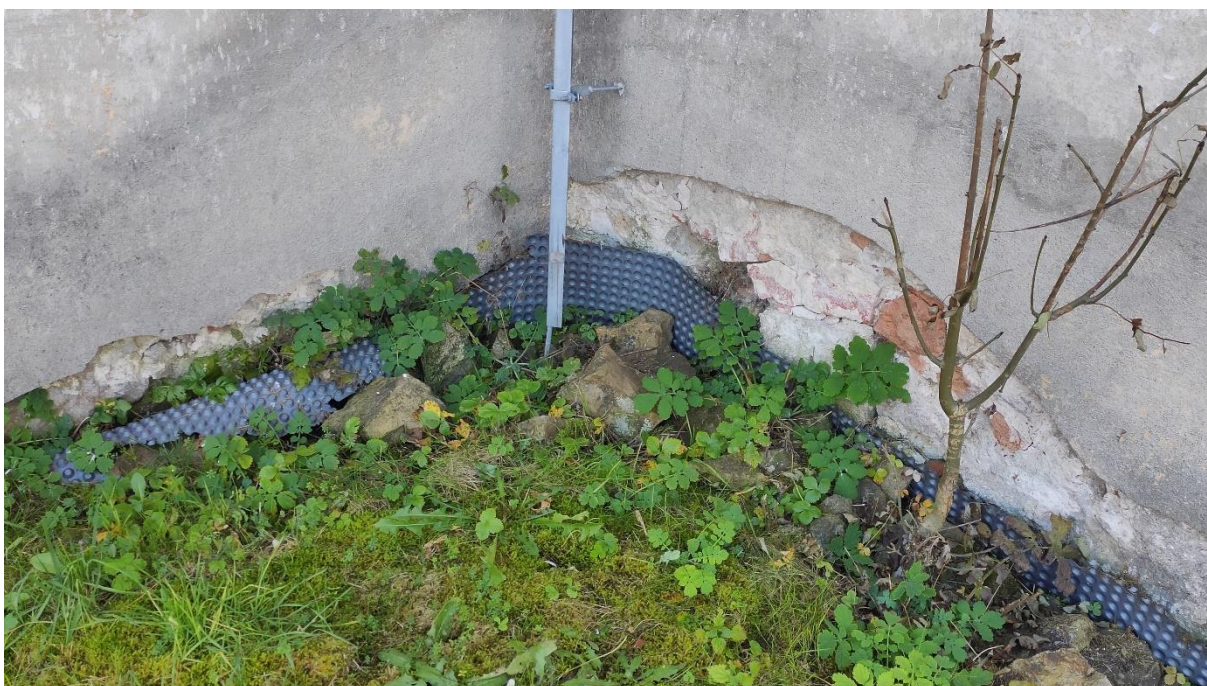
*Obr.23– Nevhodne aplikovaná a časom úplne zdegradovaná nopová fólia.*

Za nopovú fóliu zateká voda stekajúca po fasáde a spôsobuje zvýšenú vlhkosť soklových omietok a muriva v styku s terénom.

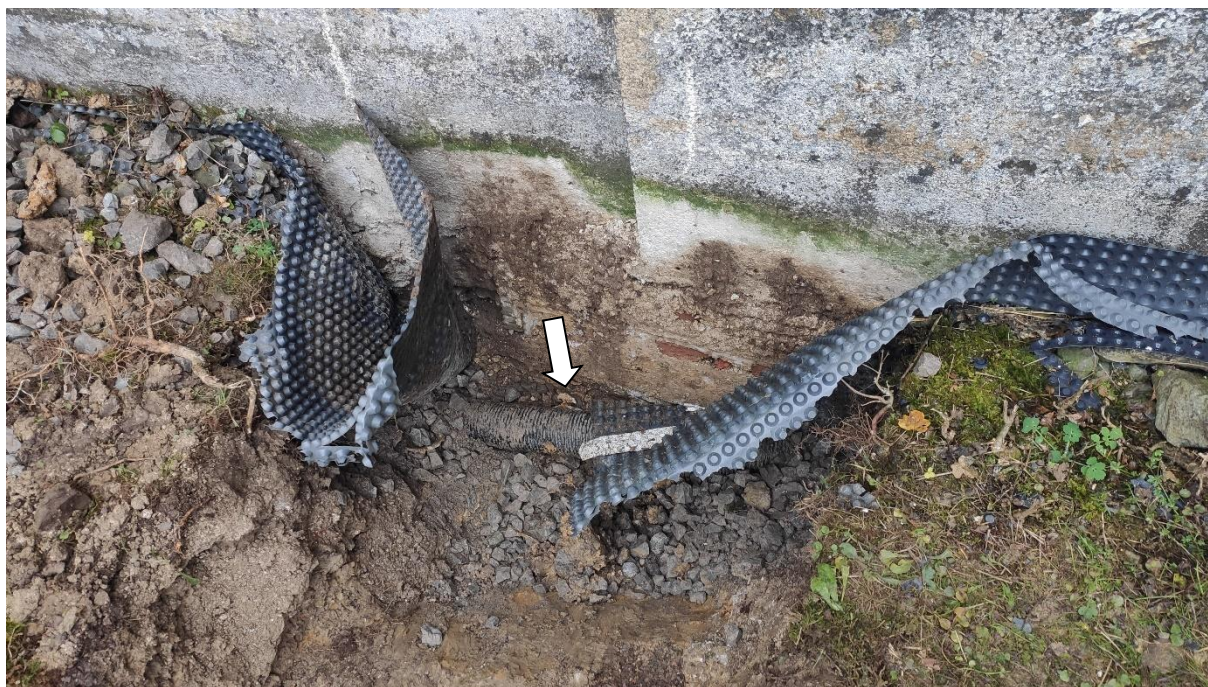
Obr.24 – Sonda č.1 na severnej strane kostola (drenáž osadená pri obvode muriva) .

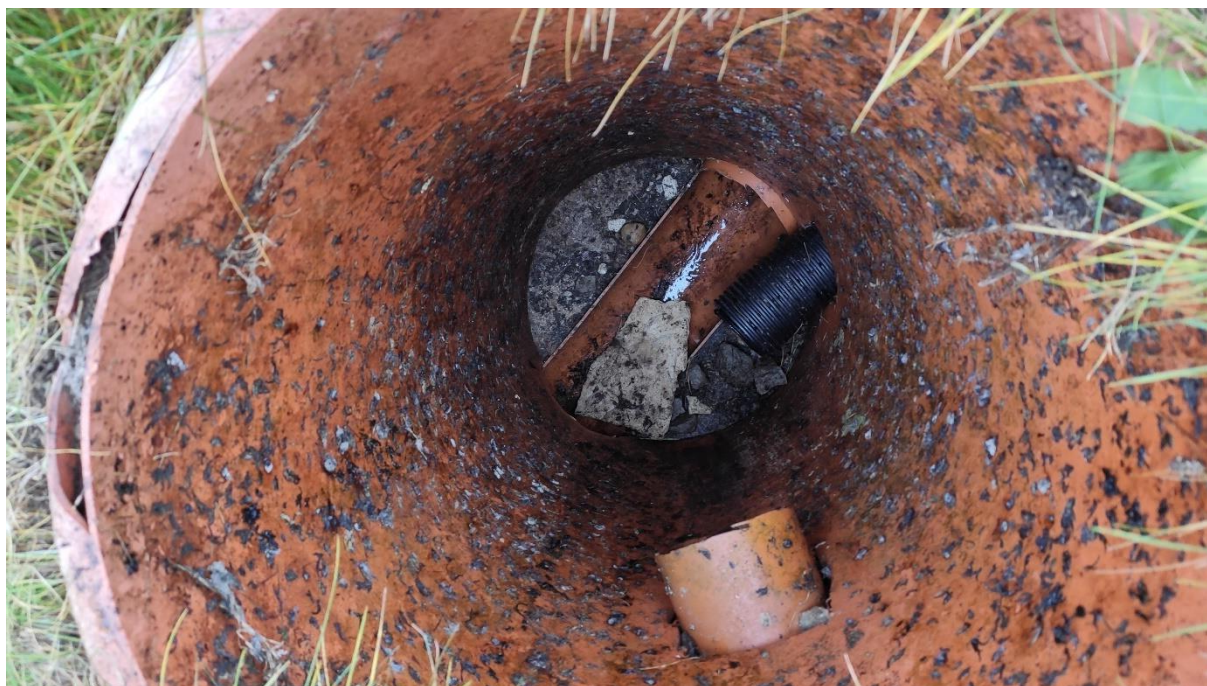
Obr.25 – Stav revíznej šachty SCH2.

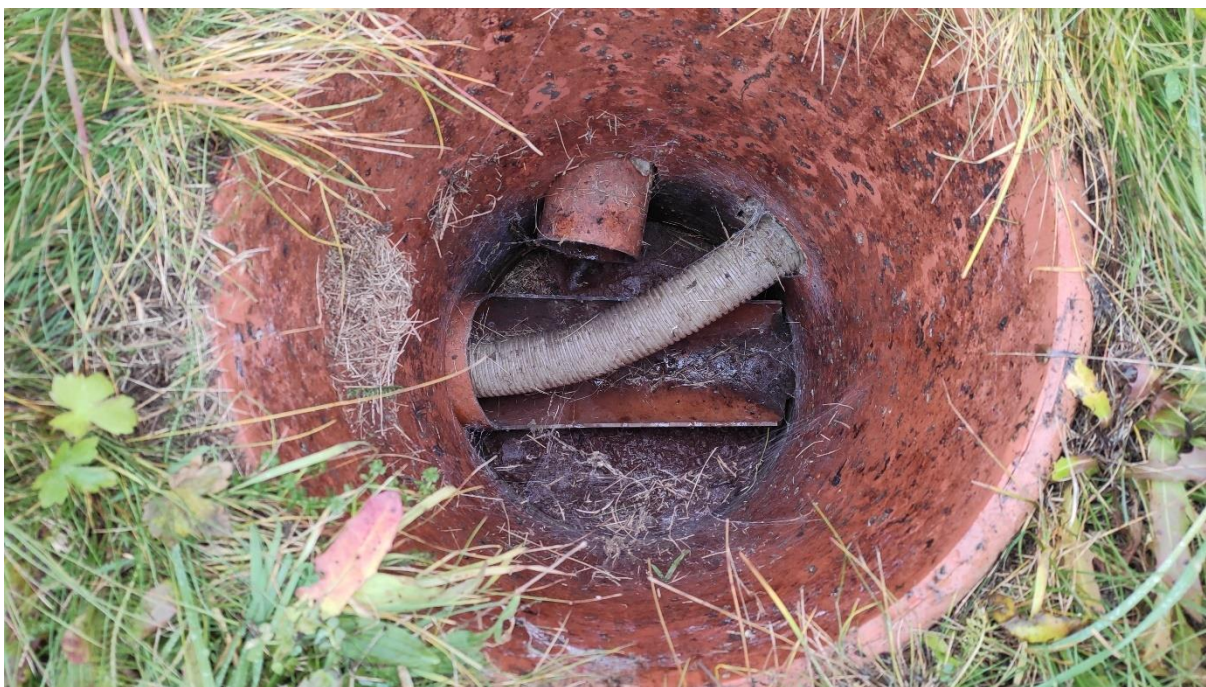
*Obr.26 – Stav koncovej revíznej šachty SCH5.*

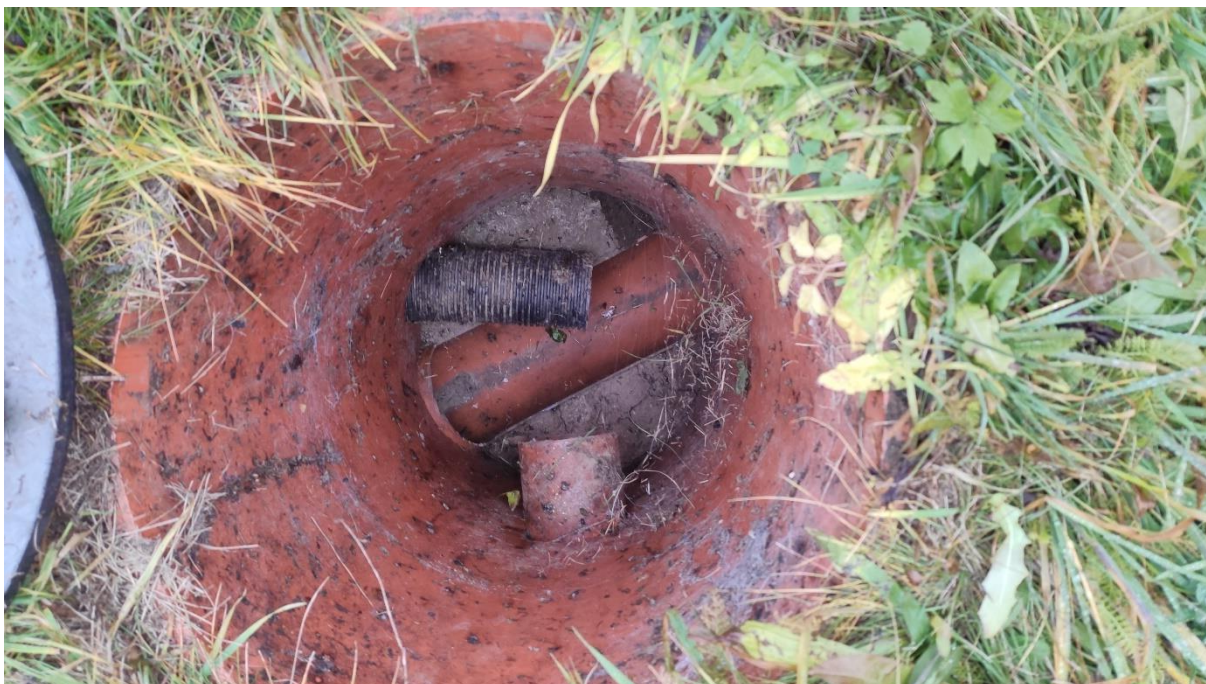
V čase prieskumu po dažďoch v revíznej šachte SCH 6 neboli viditeľné známky odtekania vody. Napojenie dažďového zvodu Z6 do revíznej šachty SCH7 nebolo z neznámeho dôvodu zrealizované. Revízne šachty boli realizované z rúr priemeru 400 mm bez dna (dno mohlo byť realizované zo zmesy suchého betónu na osadenie šachty). Potrubie v šachte bolo odrezané, aby voda vtekala do ležatého potrubia v smere spádovania kanalizácie. Odtekajúca voda môže cez šachtu čiastočne presakovať do okolitého terénu.

*Obr.27 – Stav revíznej šachty SCH6 - bez známk odtekania vody.*

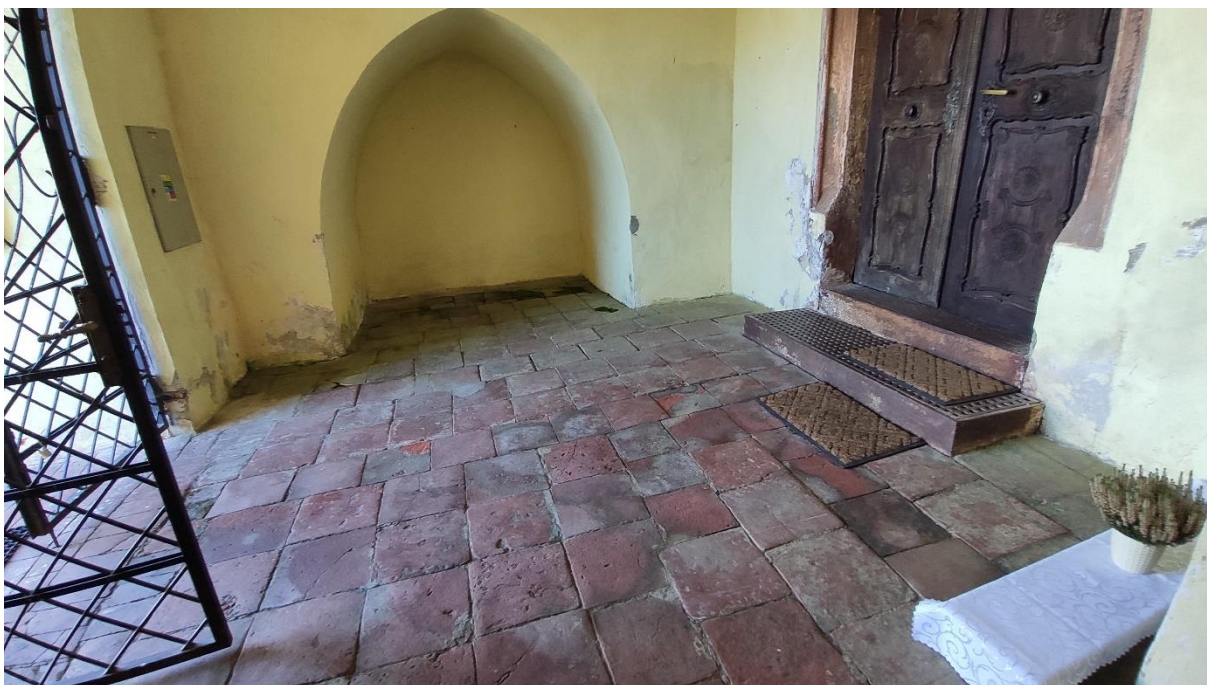
*Obr.29 – Stav omietok v podveží.*

Mieru degradácie omietok v podveží umocňuje vzdušná vlhkosť a povrchová kondenzácia, nakoľko je predsieň celoročne vystavená premenlivým podmienkam exteriéru. Ku kondenzovaniu vodnej pary na povrchu muriva dochádza najmä v letných mesiacoch kedy povrchová teplota muriva v predsieni býva nižšia ako teplota rosného bodu vnútorného vzduchu (teplejšieho) prúdiaceho z exteriéru.
