**RÍMSKOKATOLÍCKY KOSTOL SV.MÁRIE MAGDALÉNY  
ĽUBIETOVÁ ( ÚZPF 58/1 )  
VLHKOSTNÉ POSÚDENIE A NÁVRH SANÁCIE**

**OBJEDNÁVATEĽ:** Rímskokatolícka cirkev, Farnosť Medzibrod, Hlavná 5, 976 96 Medzibrod  
Zastúpený Mgr. et Mgr. art. Martin Uhrík  
**VYPRACOVAL:** Ing. M. Hajtmaník, autorizovaný stavebný inžinier 7075\*11  
**DÁTUM:** 12/2024  
**POČET STRÁN:** 37 str. + 7 str. príloha

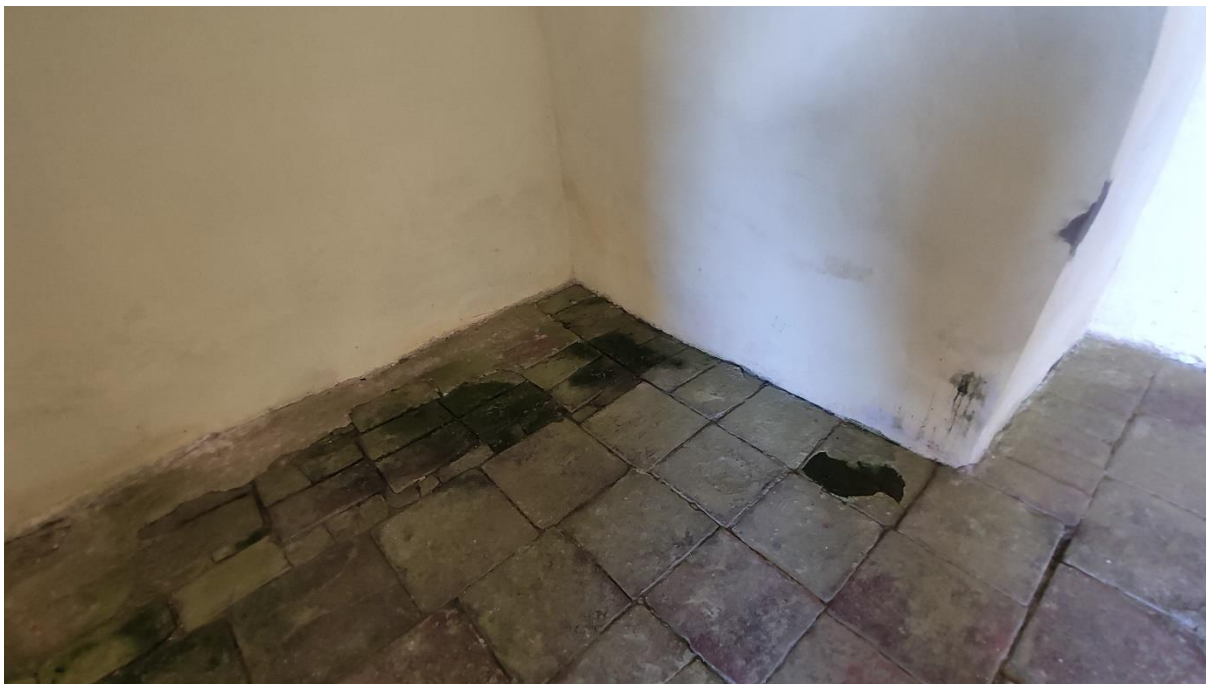
*Obr.30 – Biologická korózia v miestach prienikov vody do násypu pod dlažbou.*

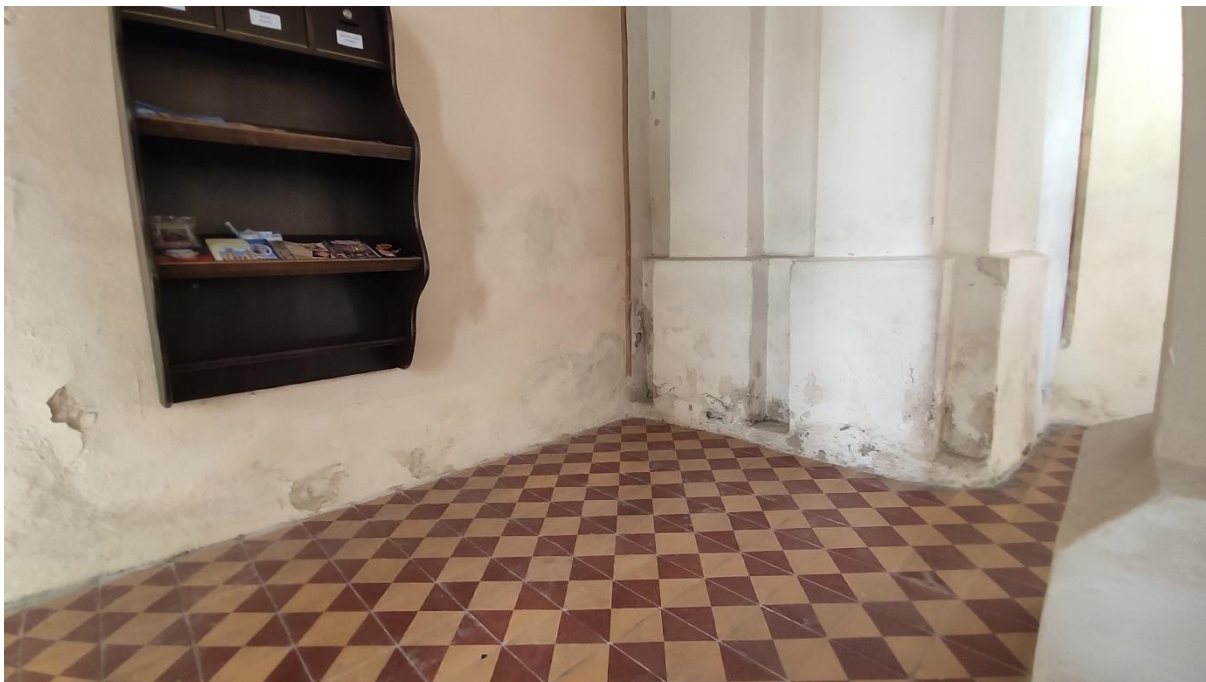
*Obr.31 – Vlhkostné mapy a degradácia omietok nad úrovňou podlahy v lodi kostola.*

V lodi kostola je viditeľné poškodenie omietok nad úrovňou podlahy, ktoré sa prejavuje vlhkostnými mapami , škvrnami a odlupovaním omietok a interiérového náteru.

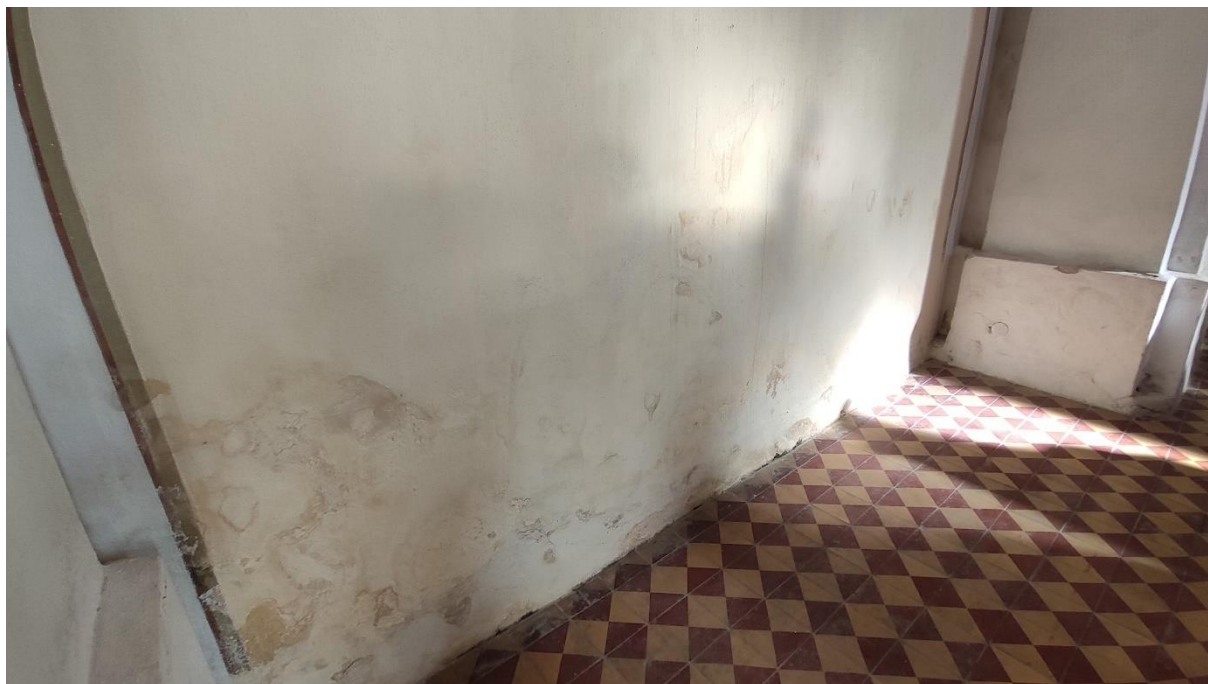
*Obr.32 – Degradovaná omietka v spodnej úrovni severnej veže.*

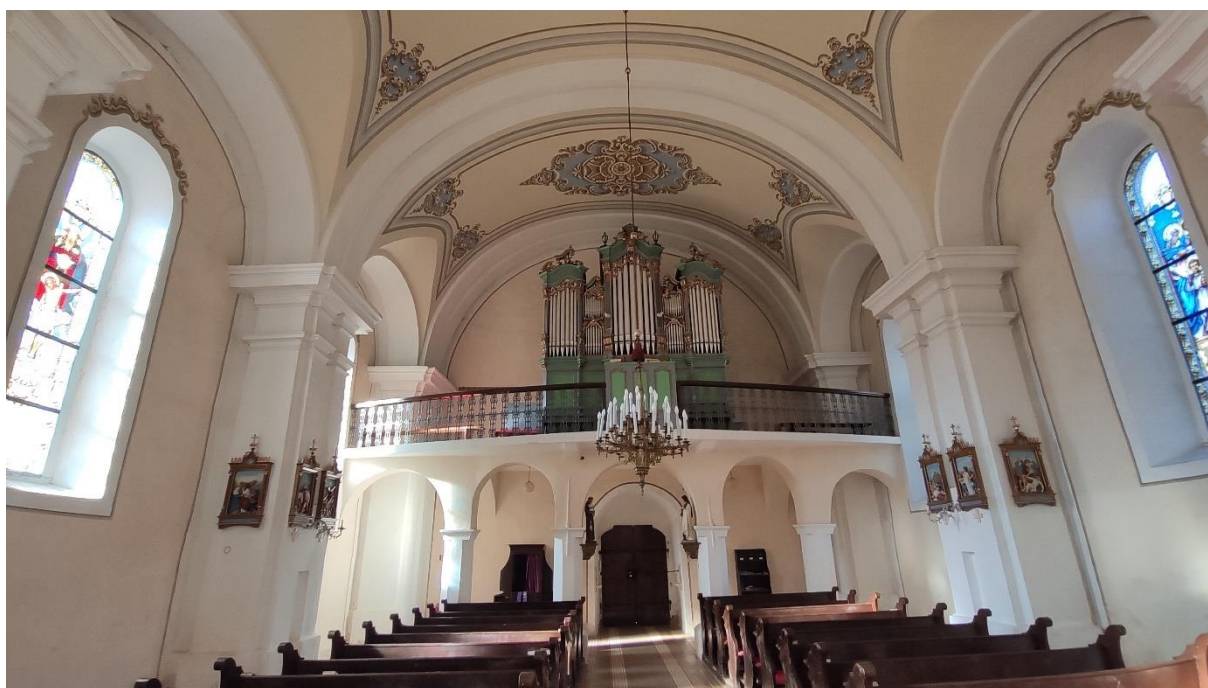
*Obr.33 – Pohľad na stav omietok lode kostola.*

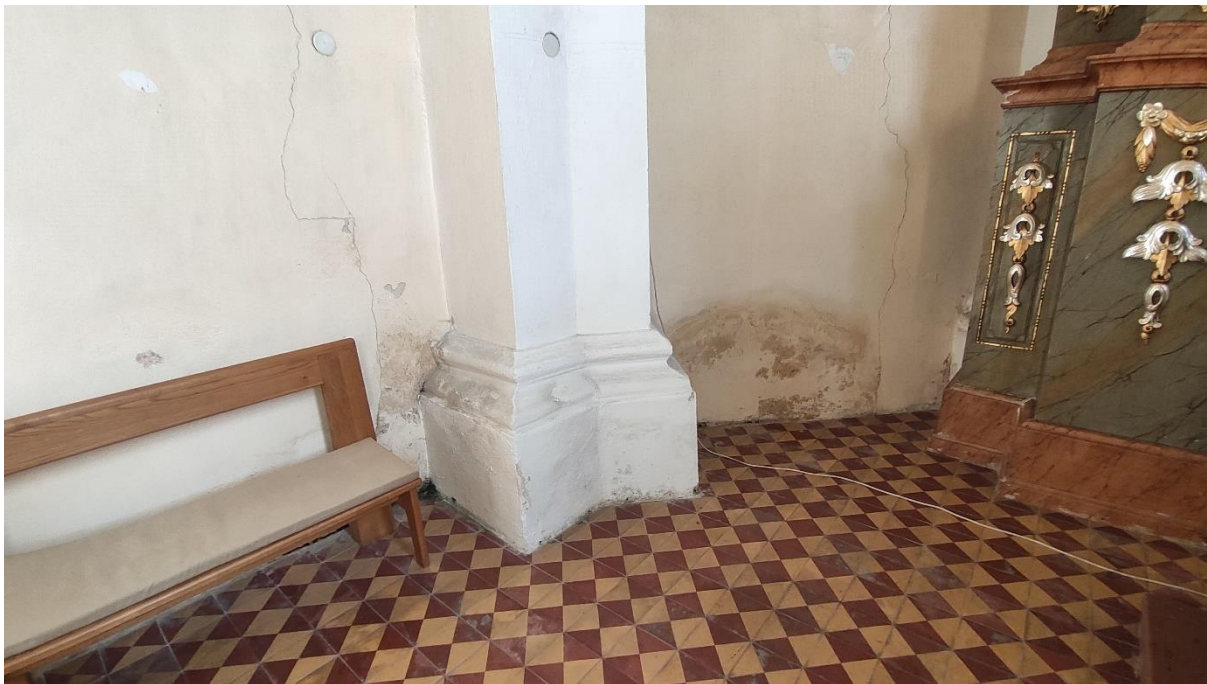
*Obr.34– Vlhkostné mapy v interiéri v dôsledku dlhodobej dotácie vody zo zvodu Z3.*

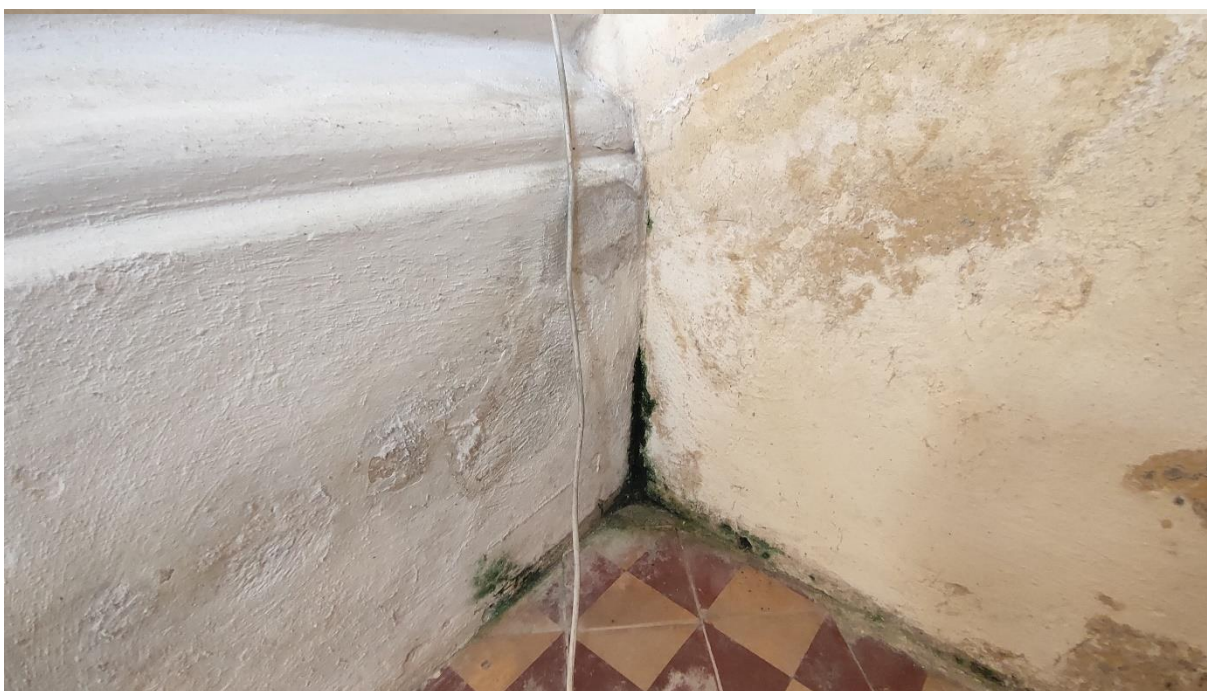
*Obr.35 – V miestach potenciálnych tepelných mostov sa vyskytujú zelené povlaky.*

V miestach výraznej dotácie vlhkosťou (dažďové zvydy, kontaktný terén v úrovni podlahy) sa v interiéri vyskytujú zelené povlaky, dôsledok dlhodobého pôsobenia vlhkosti na podchladených plochách v styku podlahy a obvodovej steny kostola. V kútoch a nad podlahou sa vytvárajú prízrivé podmienky pre biologickú koróziu.

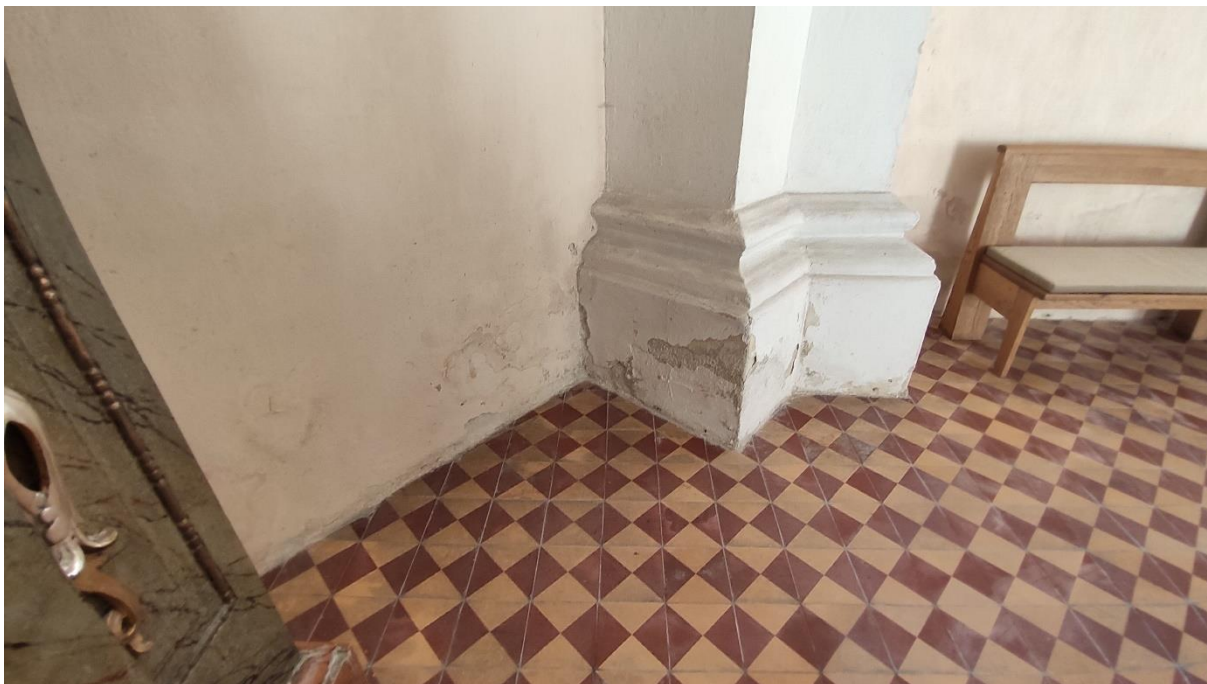
*Obr.36 – Degradácia omietky pilastra vo svätyni kostola.*

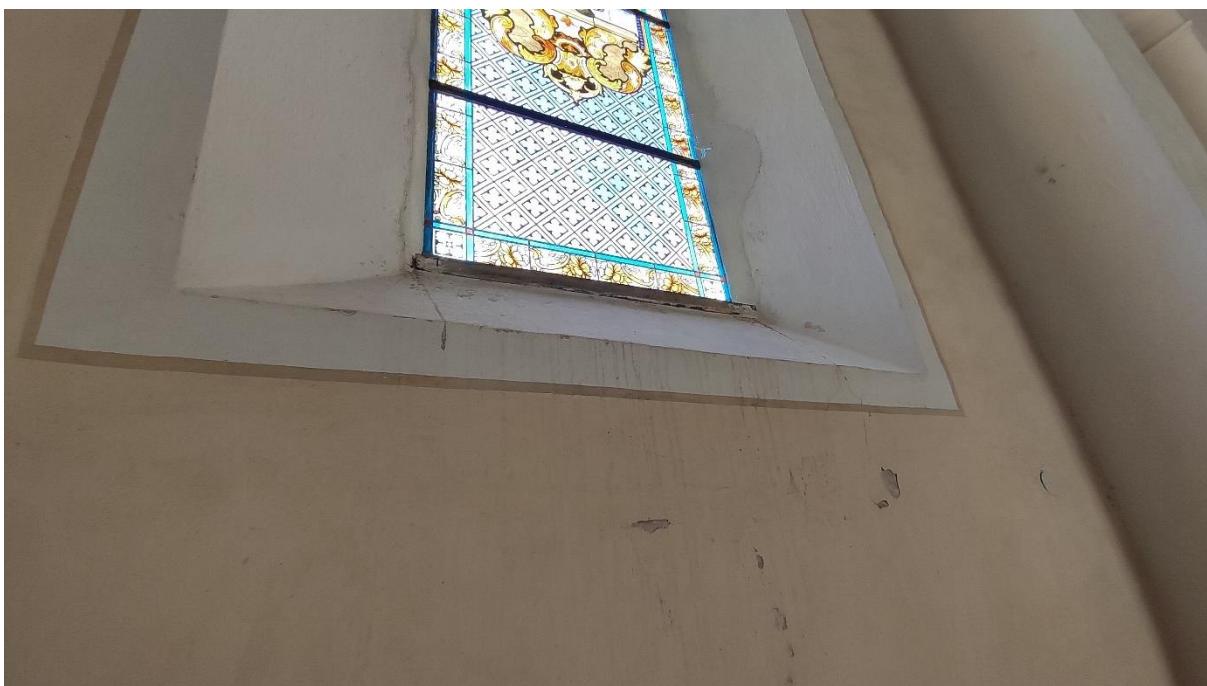
*Obr.37 – Stekanie kondenzu po parapete okna v lodi kostola.*

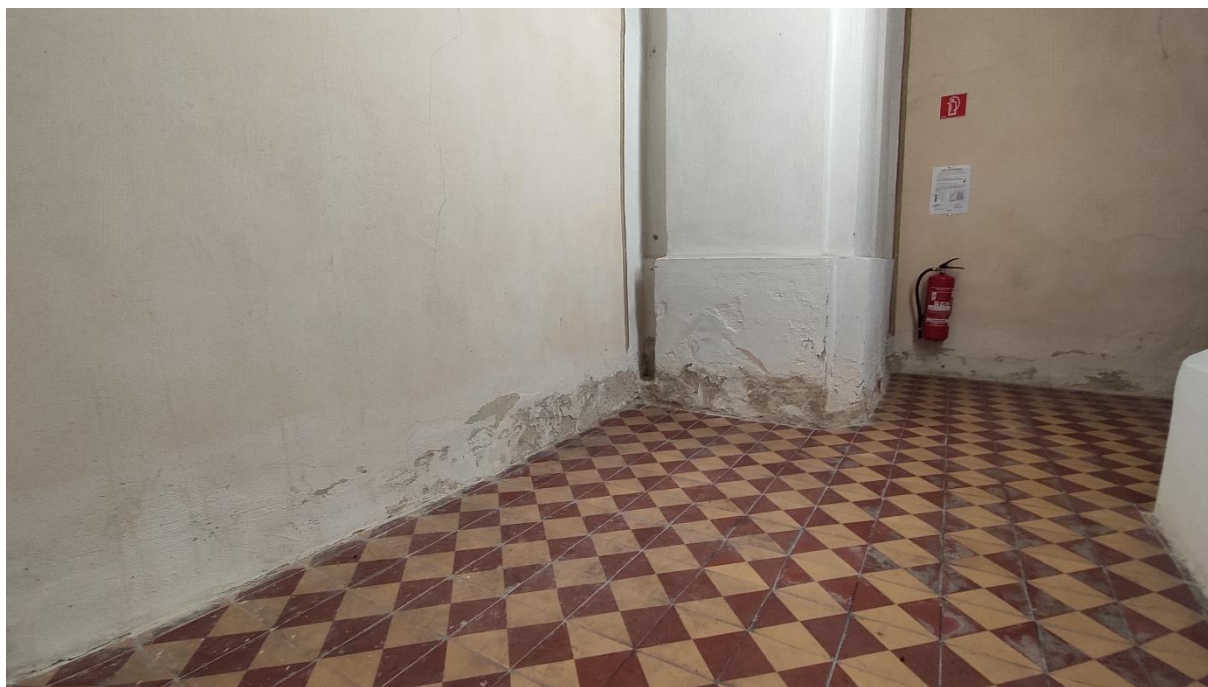
*Obr.38 – Degradovaná omietka v spodnej úrovni nad podlahou cca 0,5-1 m.*

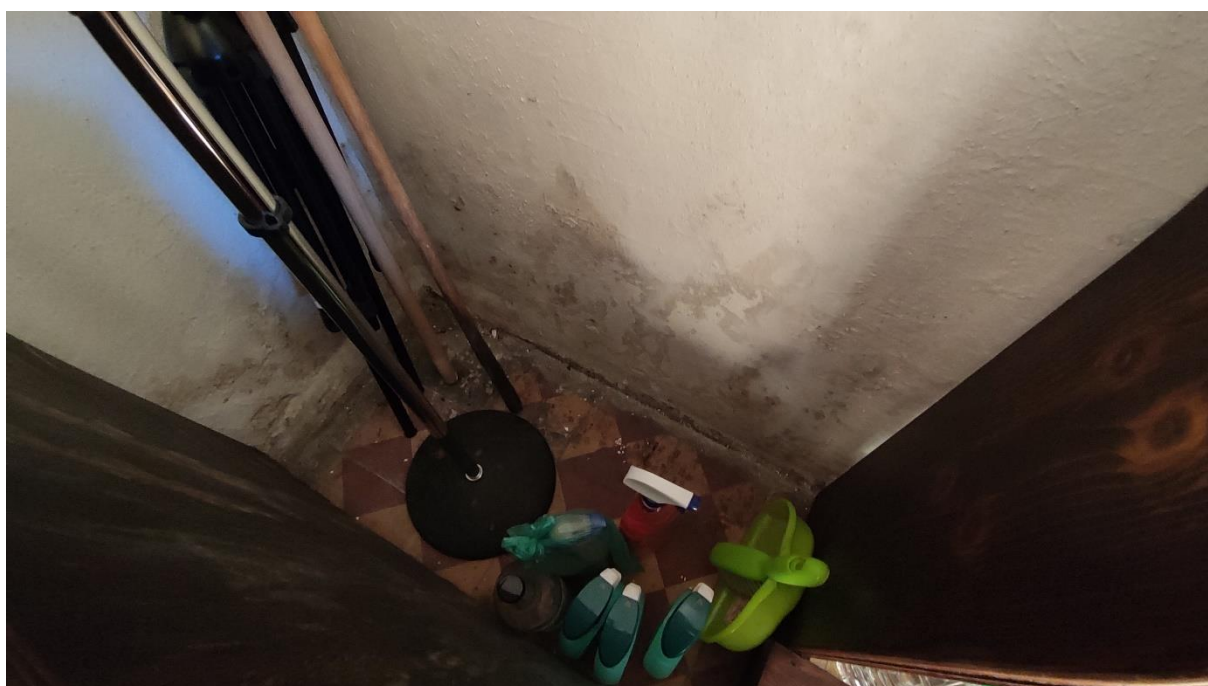
*Obr.39 – Vlhkostné mapy v sakristii.*

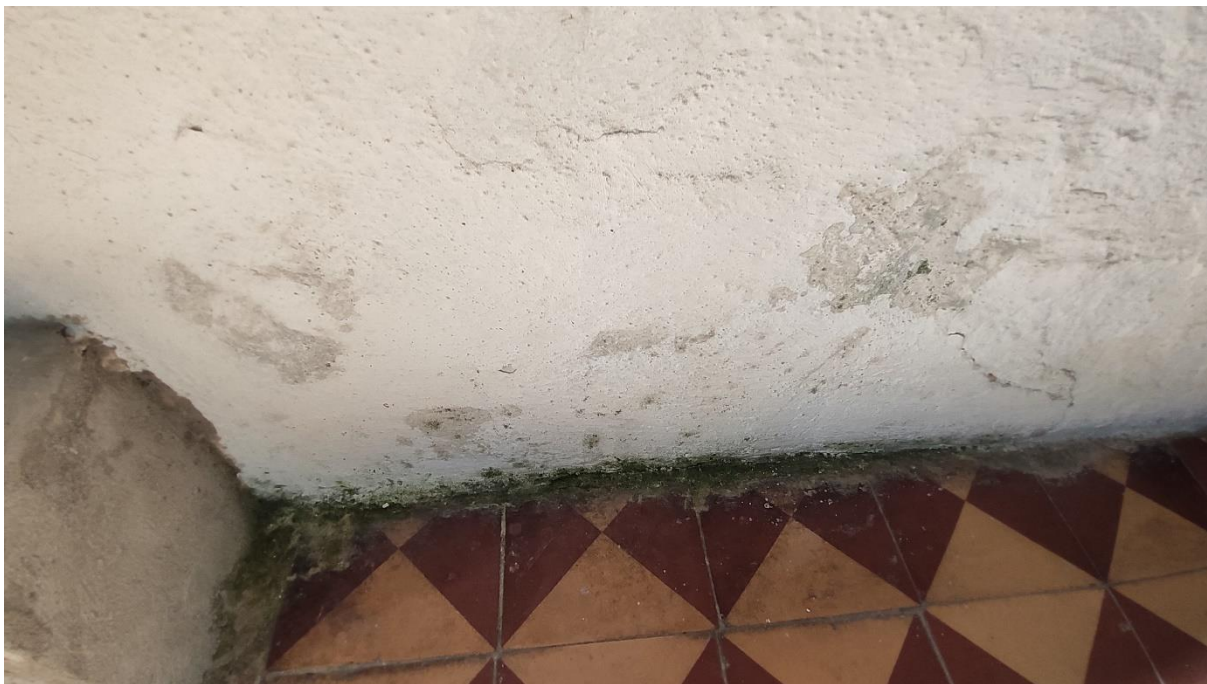
*Obr.40 – Biologická korózia v škáre podlahy sakristie.*
