RESTAURÁTORSKÁ ZPRÁVA

**LITINOVÝ KŘÍŽ NA KAMENNÉM PODSTAVCI  
ZAŠOVÁ - STRAČKA**

**MGA. EVA MACHALOVÁ**  
VSETÍN, DOLNÍ JASENKA 191

1. Název díla: Litinový kříž na kamenném podstavci
2. Autor: neznámý
3. Datování: 1853
4. Materiál: středně zrnitý pískovec, povrchově upravená litina
5. Rozměry: výška (s křížem) 290 cm, šířka 80 cm, hloubka 70 cm

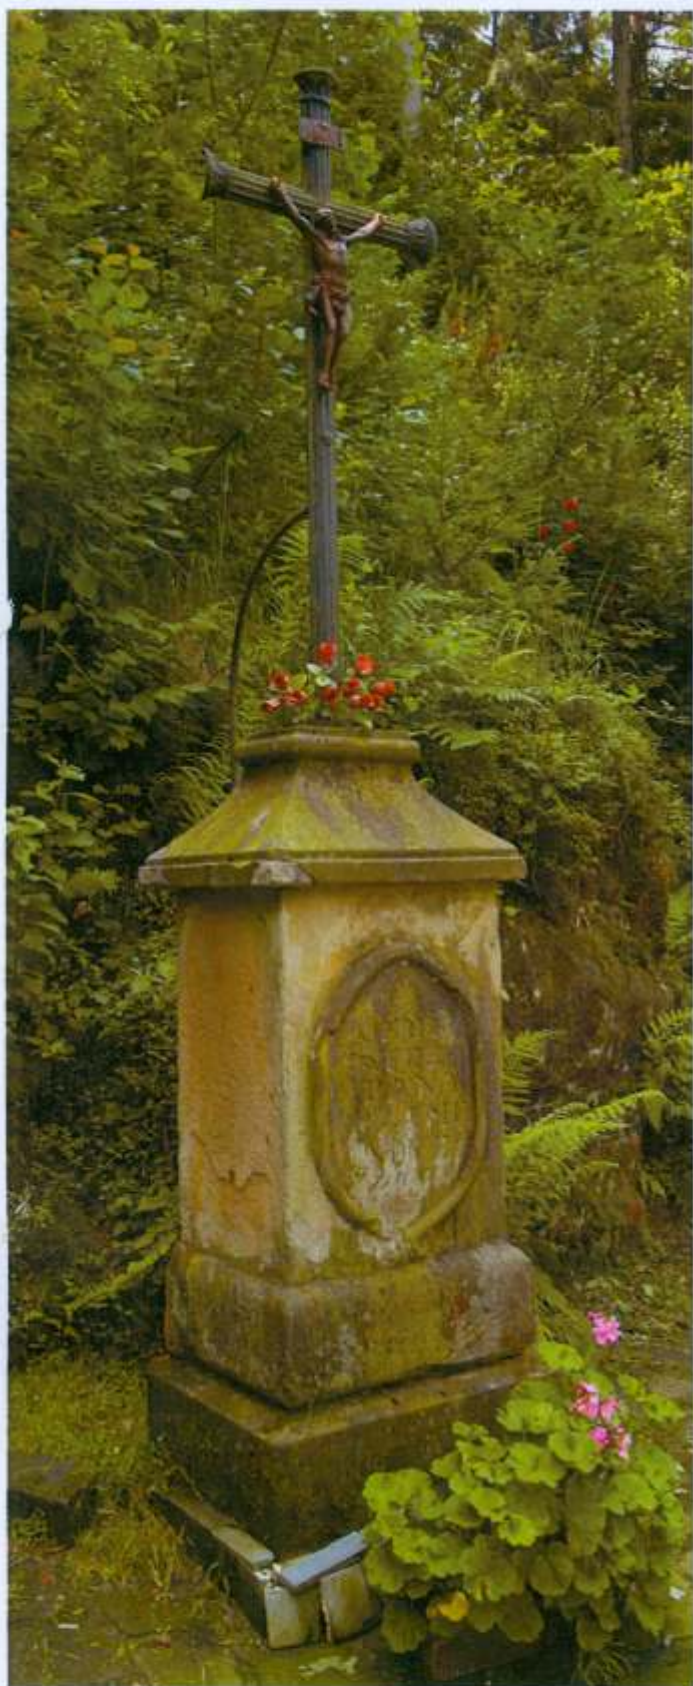
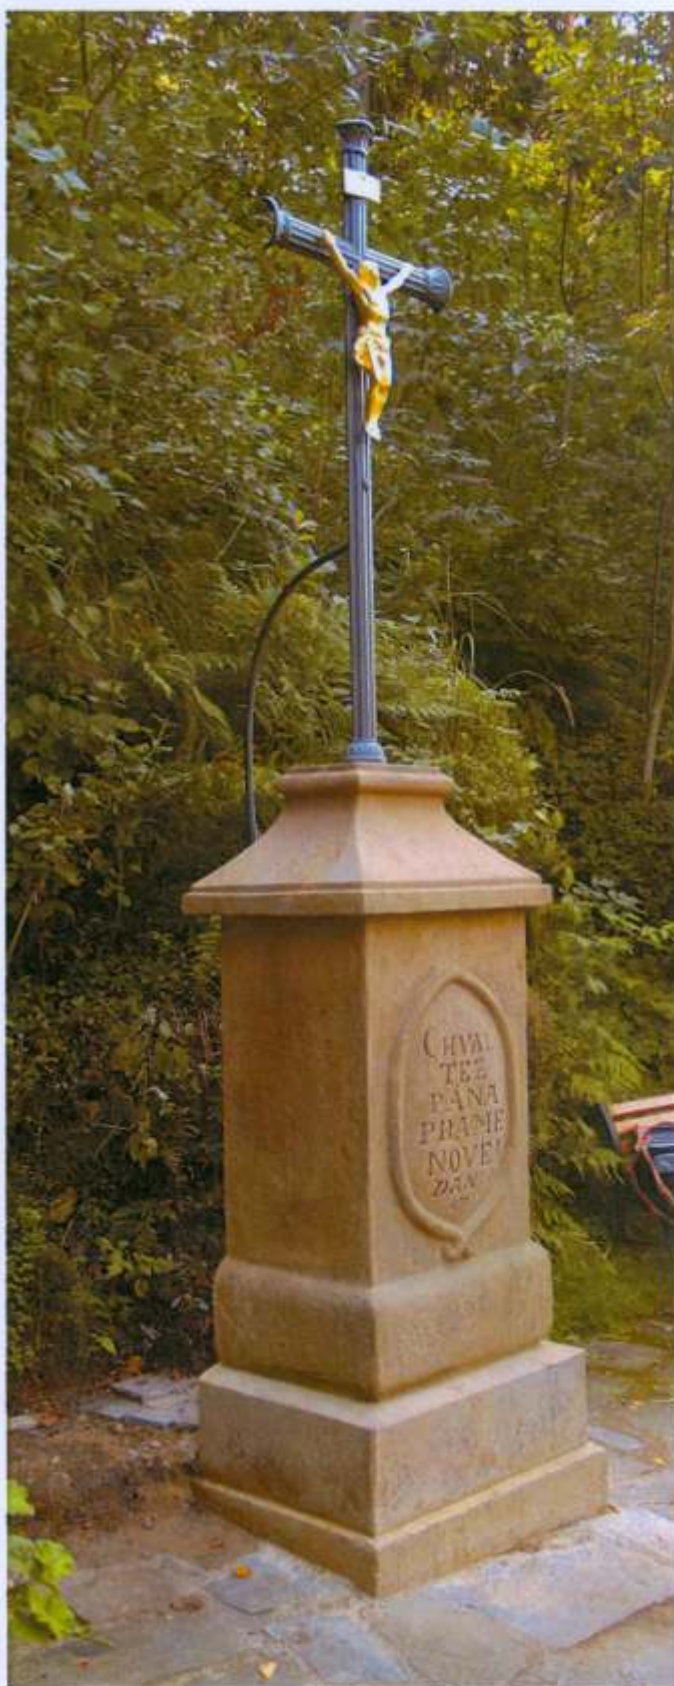
Celek kříže, stav před restaurováním a stav po zrestaurování

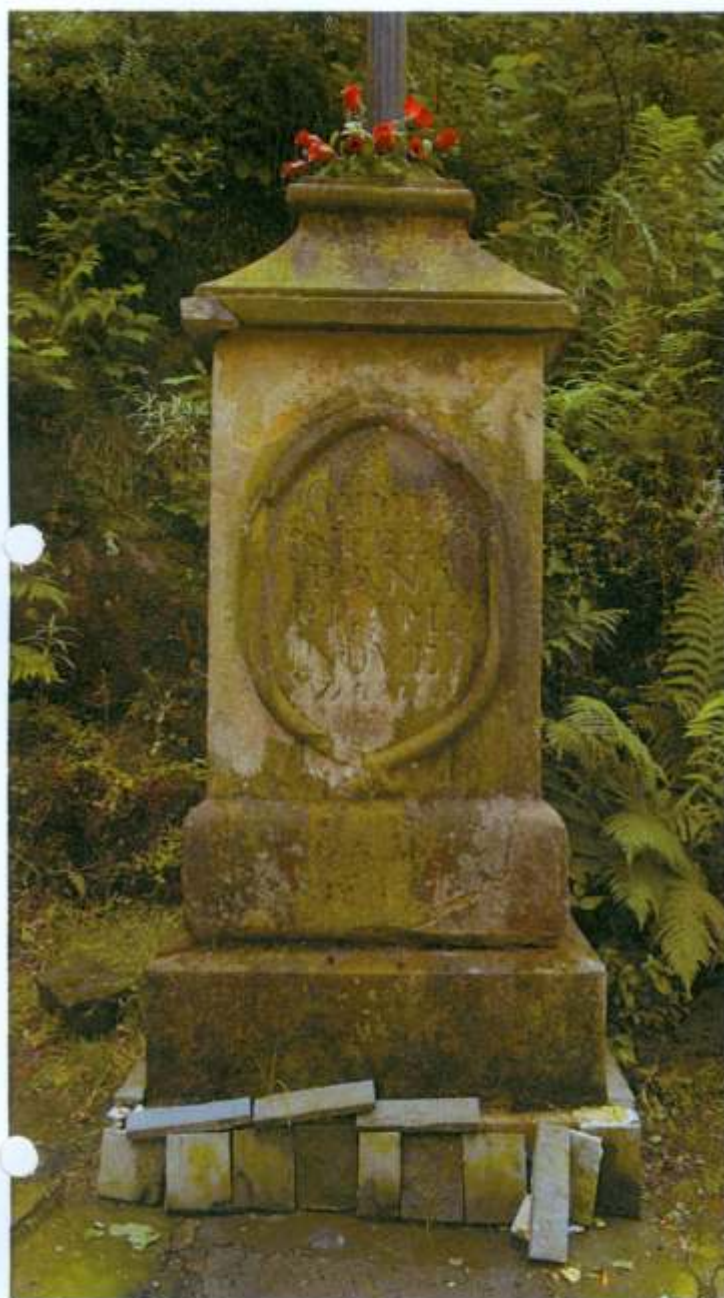
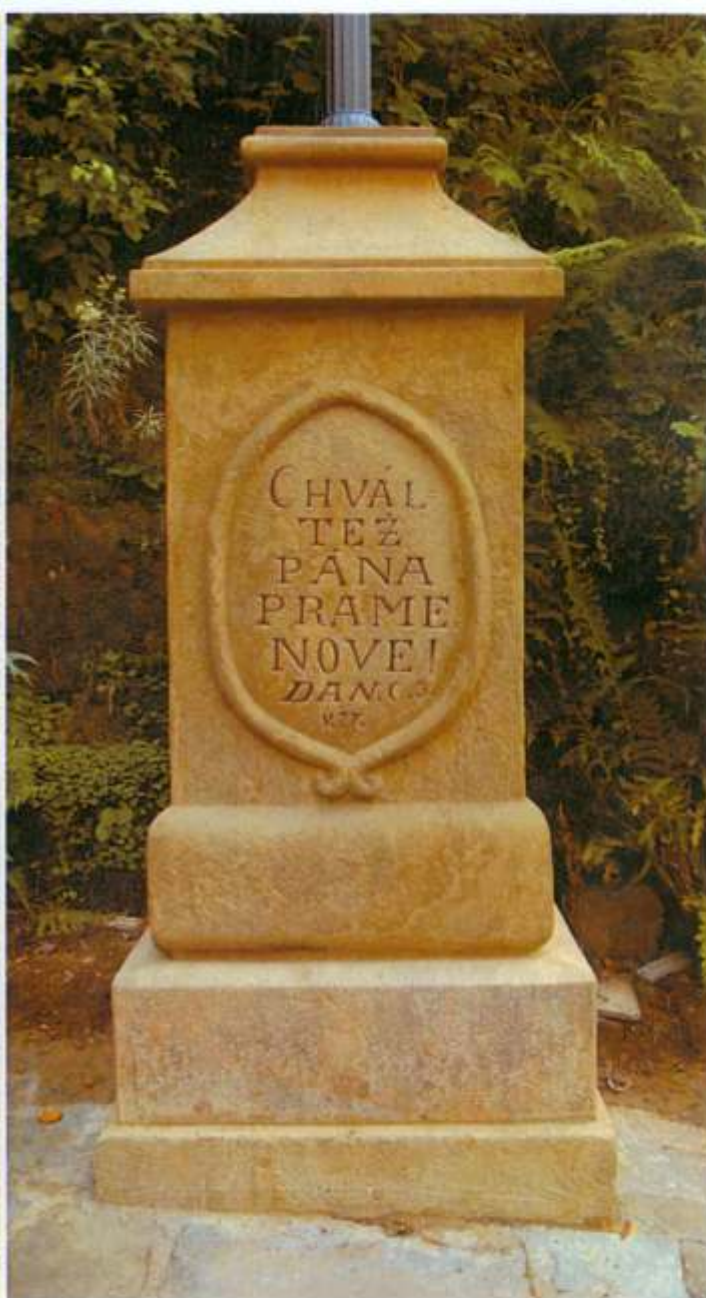
Blok střední části vykazuje značný stupeň degradace pískovcového pojiva s mohutnou abrazí modelace a struktury; lokálně dochází k odlupování povrchové vrstvy kamene a tvorbě tenkých puchýřů kamenných vrstev. Na mnoha místech se nachází stopy po předchozích restaurátorských zákrocích v podobě doplněné chybějící modelace, avšak umělý kamenný materiál užitý při rekonstrukci je již dosti vyžilý a samotný (dosti nezdařilý) doplněk namodelován tzv. pod tvarem. Písmo v kartuši je zvýrazněno šedou barvou; obdobným odstínem je natřen i obklad soklu.

Soklová architektura - stav před restaurováním a po zrestaurování

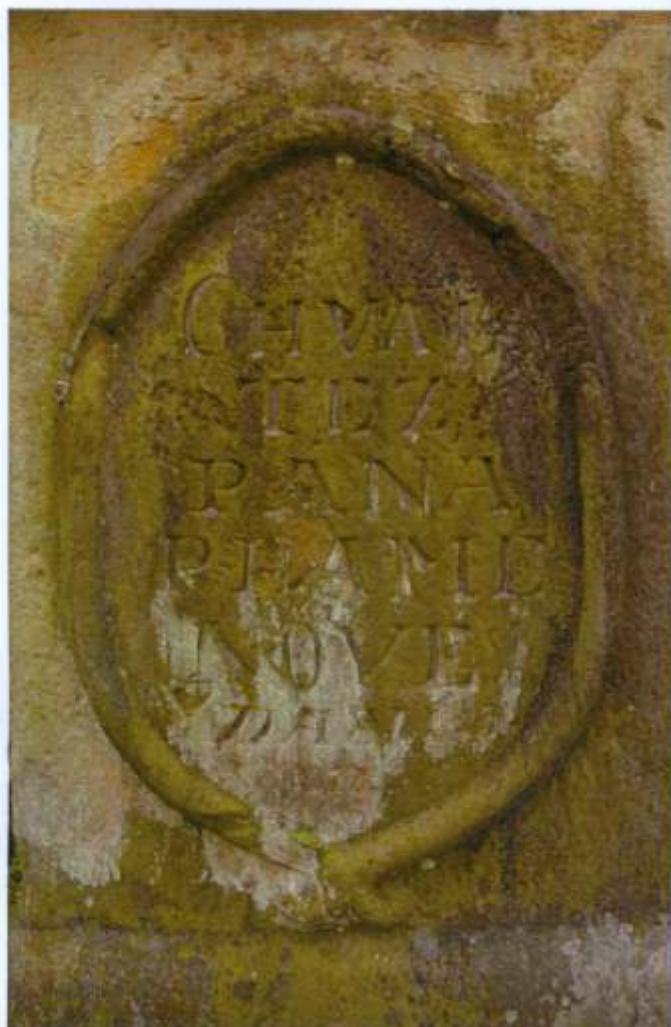
Nápisová kartuš – stav před restaurováním

Z písma v kartuši bylo pomocí skalpelu odstraněno několik nátěrů šedou, černou, žlutou a bronzovou barvou.

Text v oválné kartuši „*CHVÁL = TEŽ PÁNA PRAME = NOVE! DAN.C.3. V. 77.*“ byl vytažen pigmentovanou akrylátovou pryskyřicí.

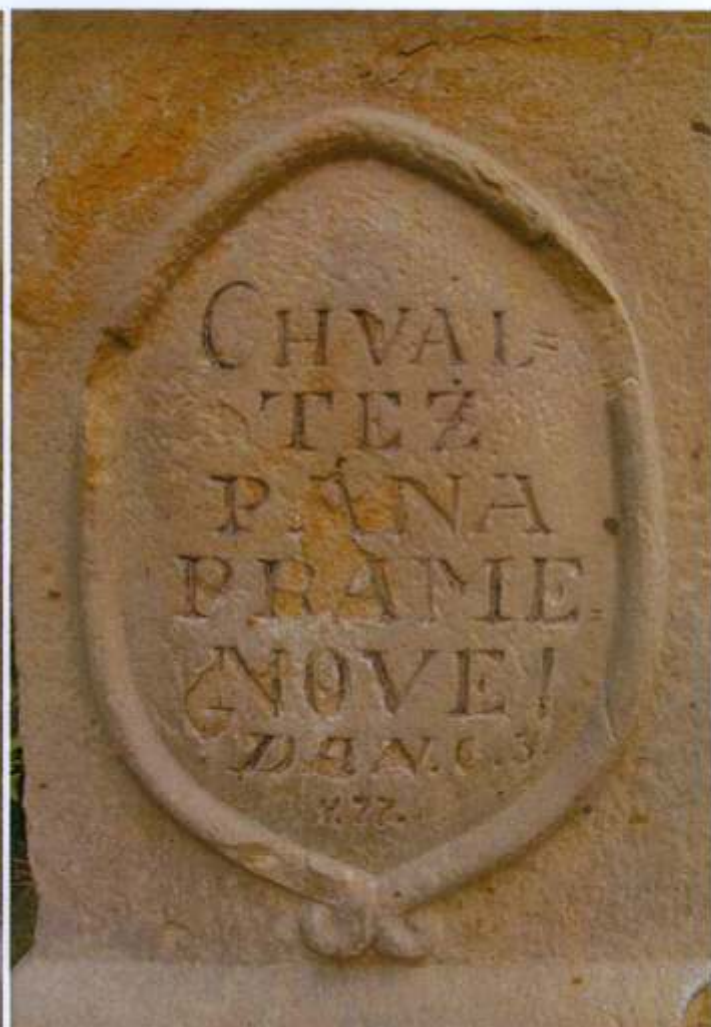
Stav po zpevnění

Po dobrém vyschnutí hmoty kamene byl silně erodovaný pískovcový materiál zpevněn organokřemičitým konsolidantem (s vysokou intenzitou tvorby křemičitého gelu a hloubkovou penetrací) formou opakovaného nátěru, až do úplného nasycení.

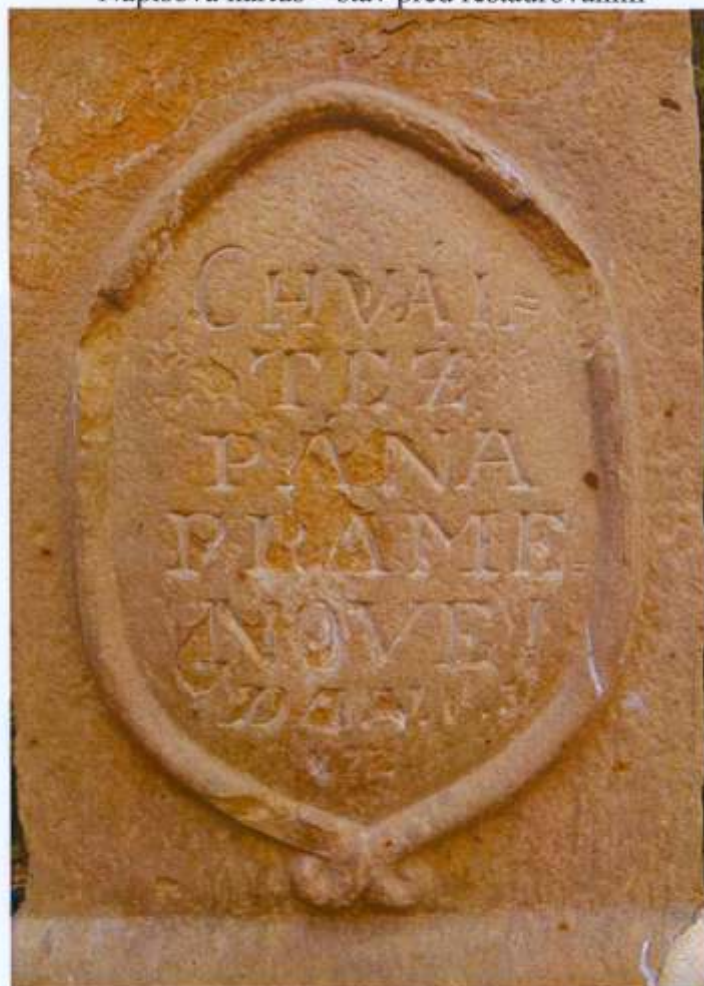
Stav po očištění a injektáži

Veškeré trhliny ohrožující statiku objektu a puchýře byly vyplněny stabilizující hmotou z polymetyl-metakrylátové pryskyřice s dispergovanou křemičitou a minerální moučkou.

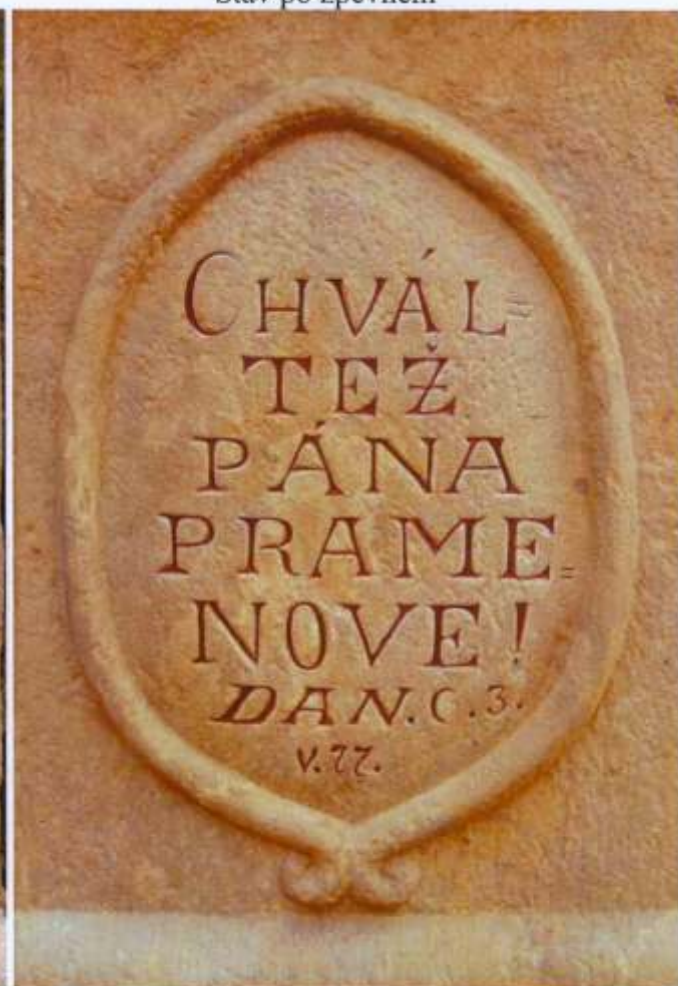
Stav po zrestaurování

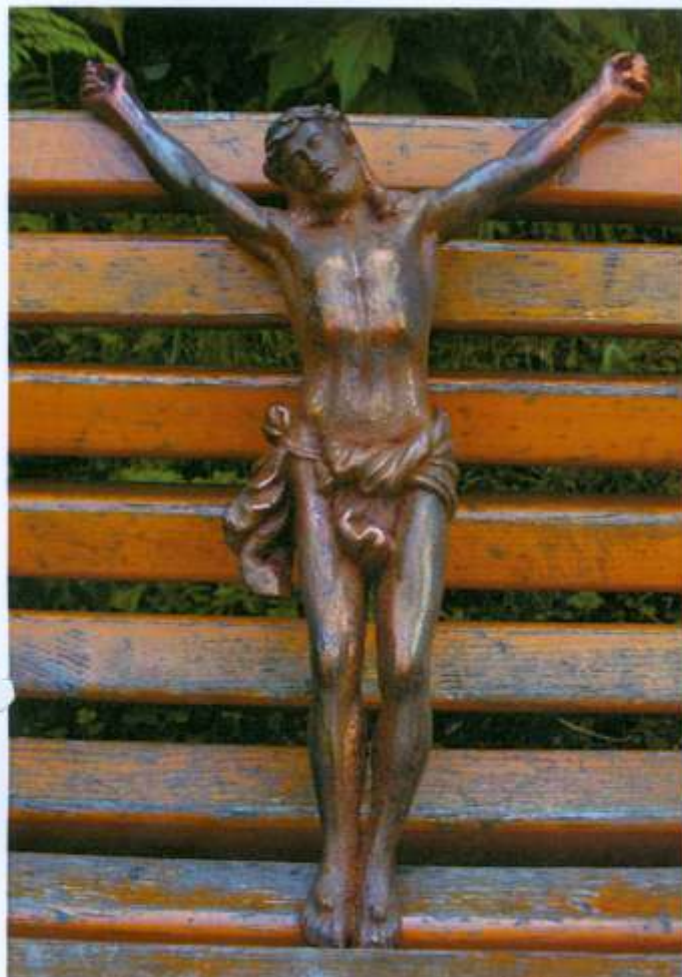
Litinový kříž je opatřený černou barvou; korpus Krista pak nátěrem (nástříkem) s mědí. Obojí však postupně podléhá korozi s odchlipováním barevných konzervačních filmů a povrch kovových dílů je hustě pokryt řasami.

Stav korpusu Krista po sejmutí z kříže

Po sejmutí litinového korpusu Krista a vrcholového štítku INRI byl povrch litinových dílů chemicky odrezán a zbaven minulých úprav, opískován a následně pozinkován. Vzhledem k předchozímu výraznému zasažení korozí byl povrch dále ošetřen syntetickou základovou barvou, poté olejovým emailem – podkladem pod zlacení, s finální vrstvou ryzího 24 karátového plátkového zlata. Pozlacen by kompletně celý korpus Krista a přední strana titulu INRI s hřebem. Zadní plocha štítku byla ošetřena akrylátovým bronzovým smaltem.

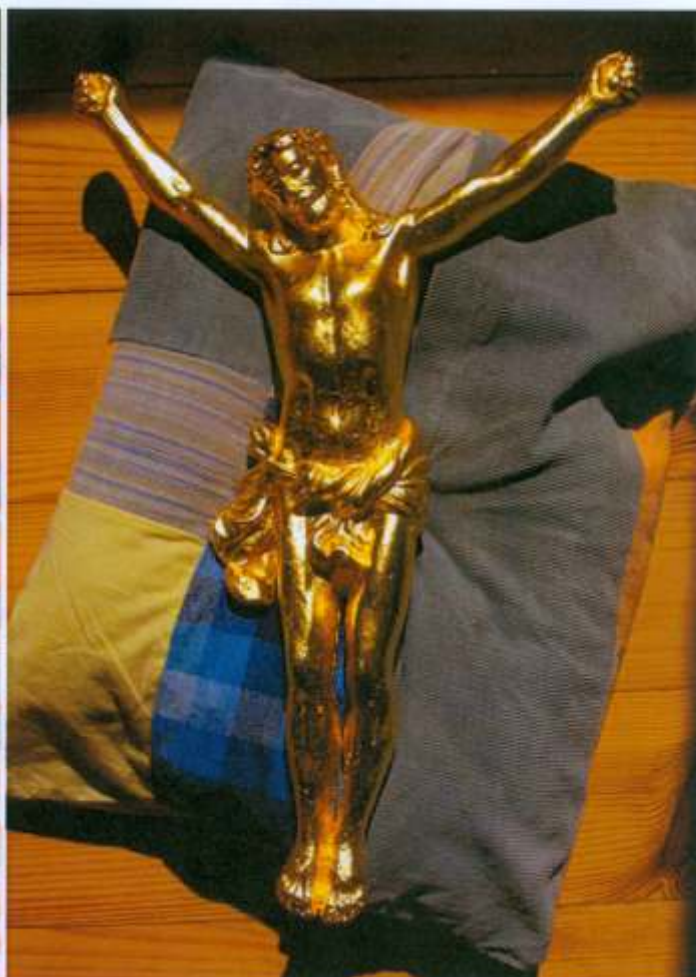
Stav po zrestaurování

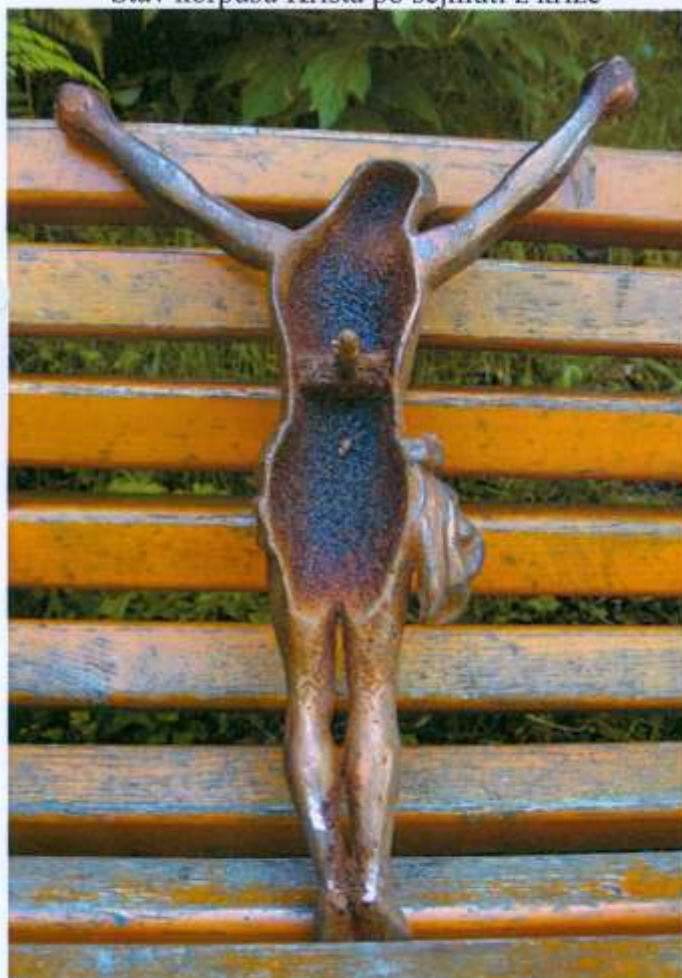
Stav korpusu Krista po sejmutí z kříže, zadní strana

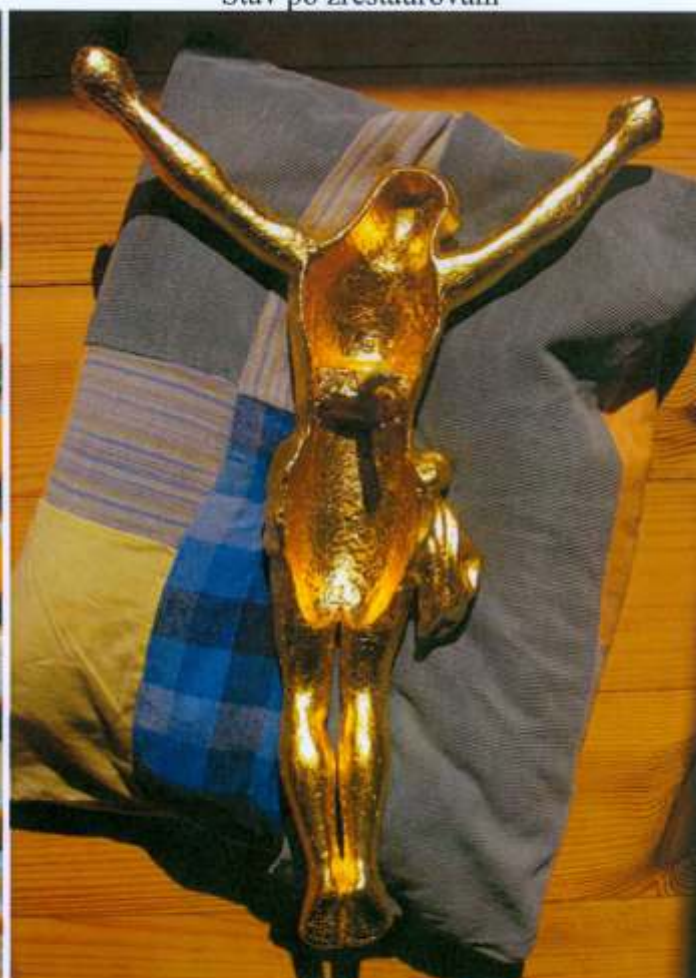
Stav po zrestaurování

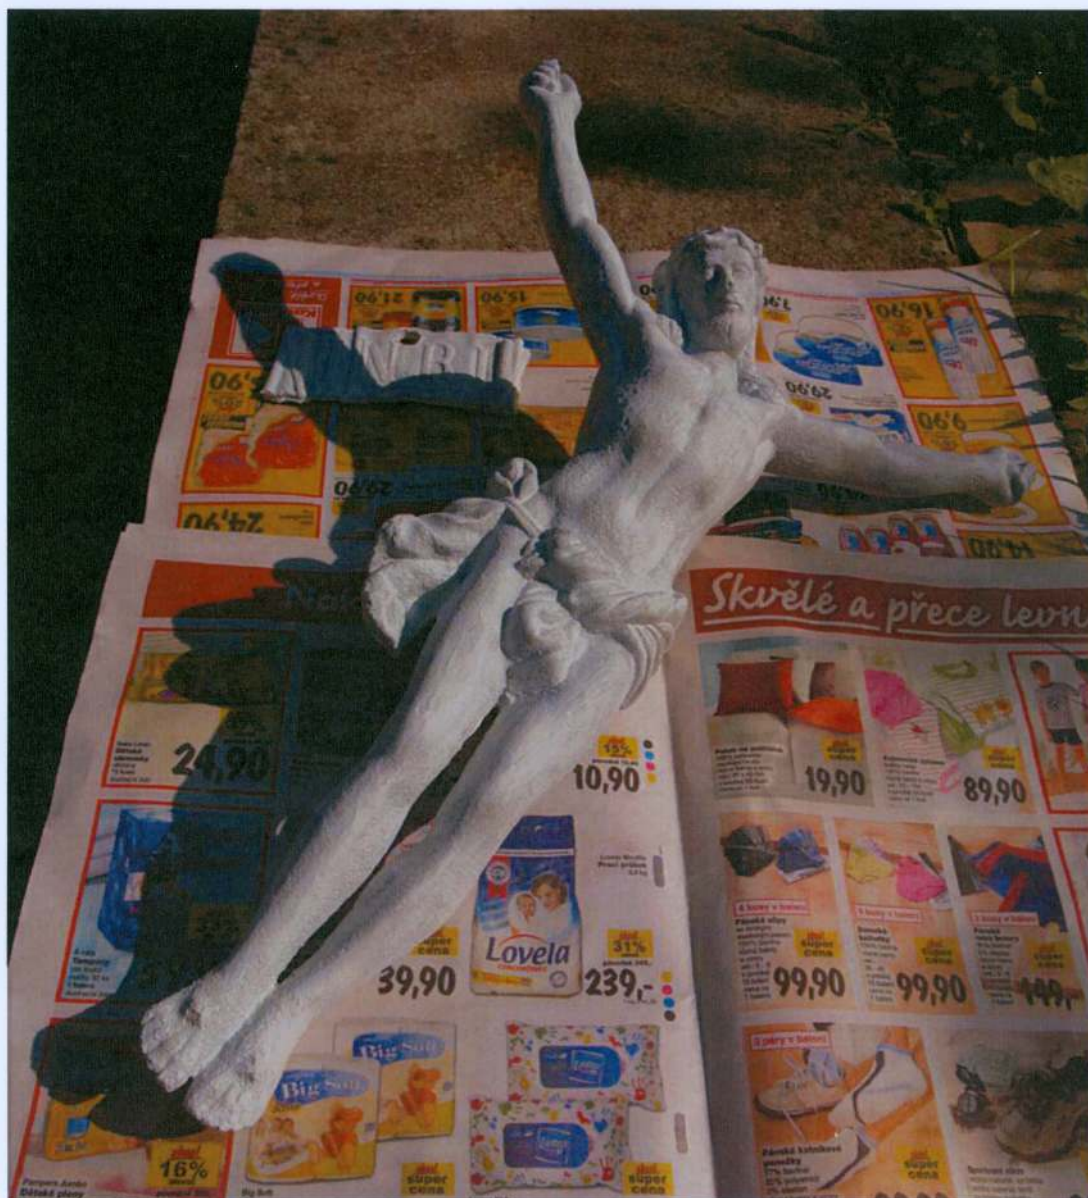
Proces konzervace korpusu Krista (stav po pozinkování a základové vrstvě)

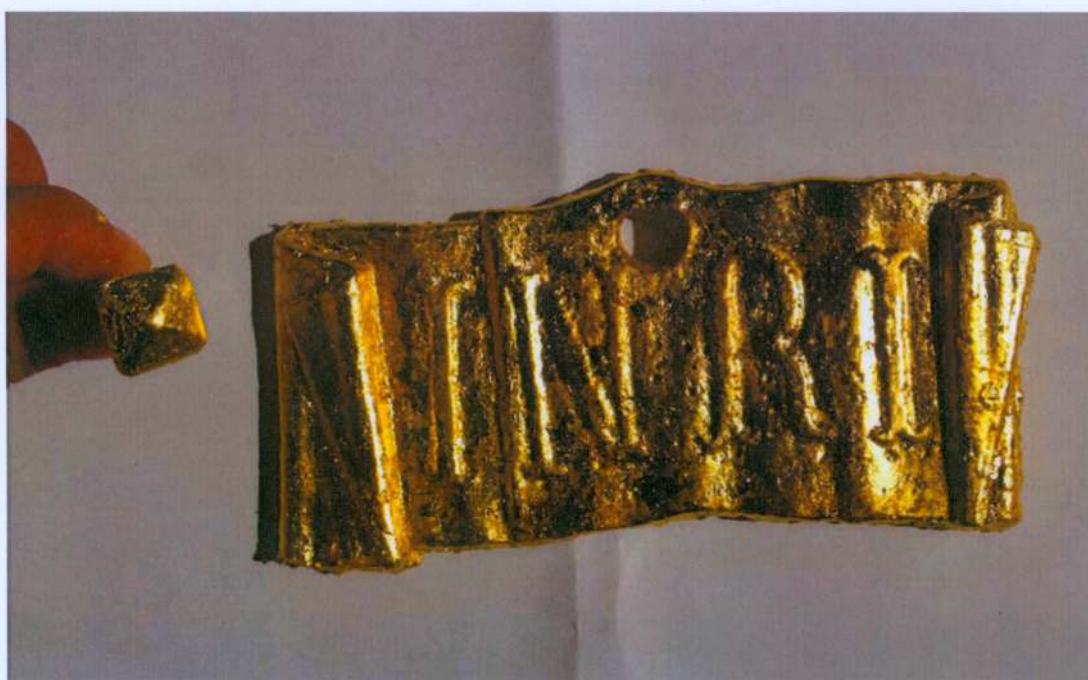
Štítek INRI, stav po zrestaurování

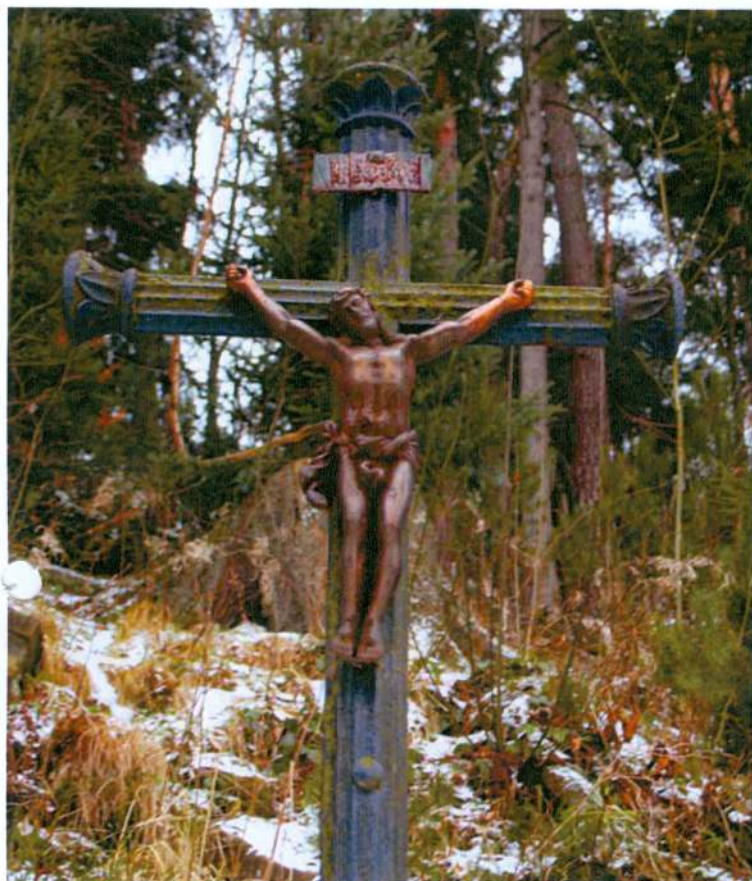
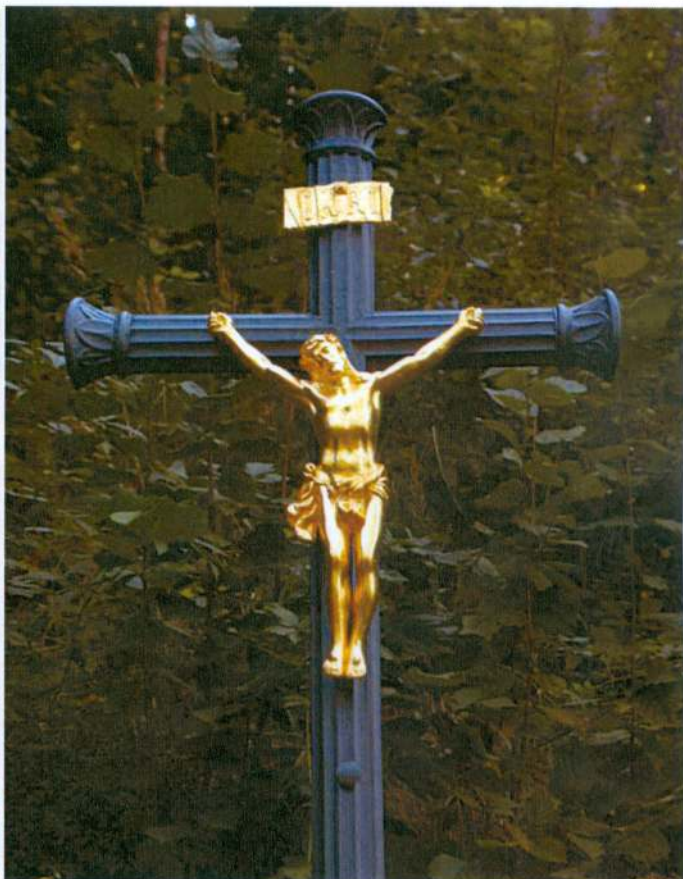
Kříž – stav před restaurováním a stav po zrestaurování

Litinový kříž byl zbaven starých, krakelovaných nátěrů a zelených řas několikanásobně opakovaným nanášením a smýváním zásaditého gelu s rozpuštěnou barvou. Vysušený povrch litiny byl ošetřen chemickým odrezovačem a konzervován dvojvrstevným antikoročním lakem s imitací tzv. kovářské černě.

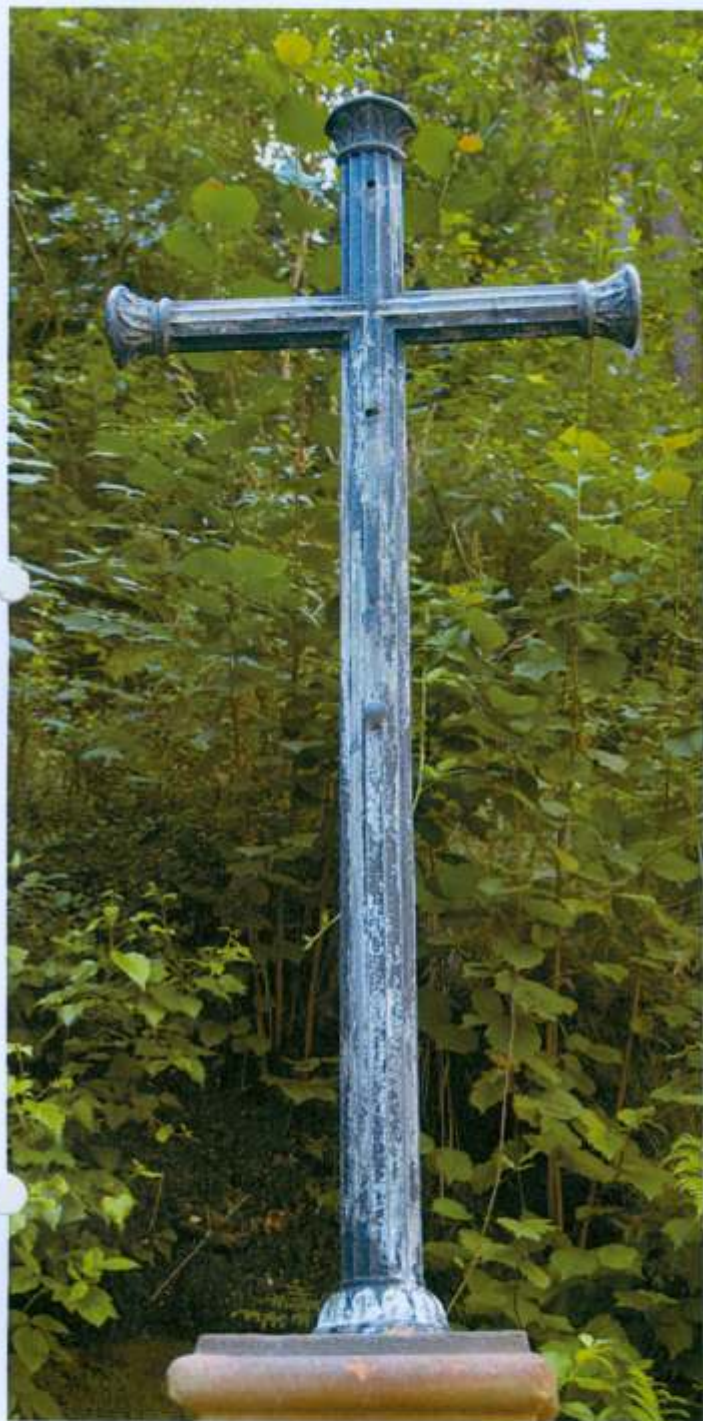
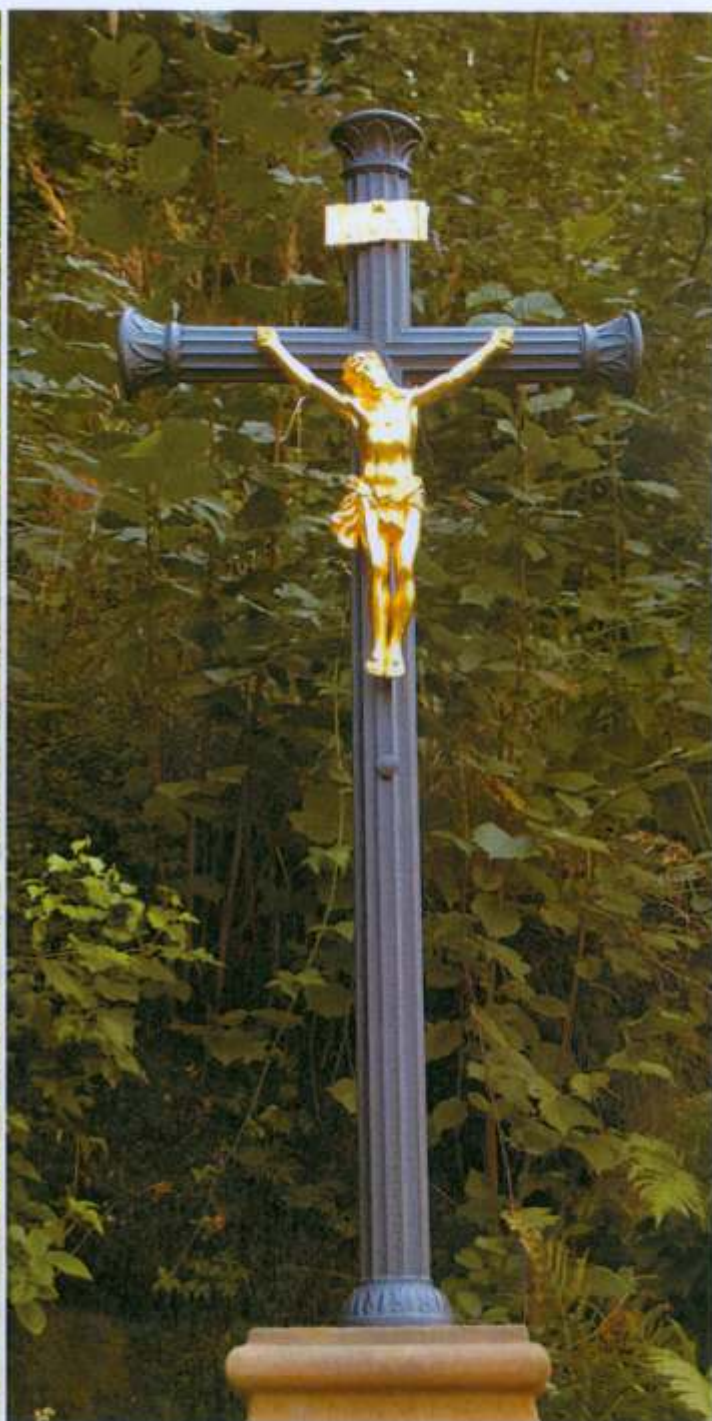
Litinový kříž – stav v procesu konzervace (po sejmutí zkrakelovaných vrstev) a stav po zrestaurování

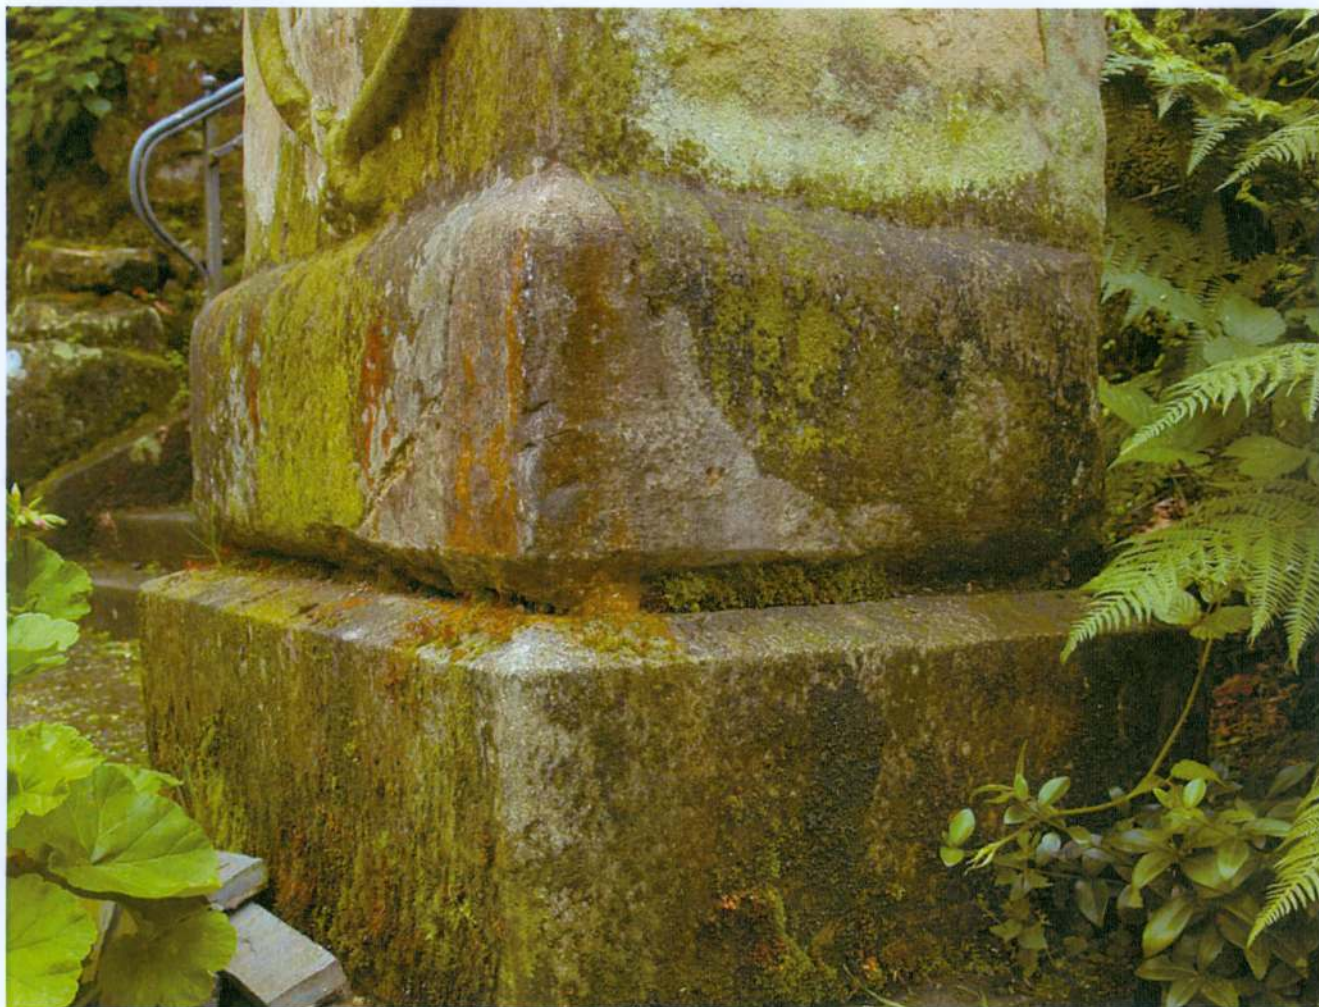
Z důvodu situování díla v trvale stinném a vlhkém prostředí se jako nejzávažnější poškození jeví silné zasažení povrchu biologickým materiálem, z čehož pramení permanentní provlhčení kamene s následnou postupnou erozí pojiva. Povrch je výrazně kontaminován řasami různého druhu a barevnosti (bílá, šedá, zelená, hnědá, červená, černá) dále mechy, lišejníky i vyššími rostlinami (travami), které nachází v rozrušeném kamenném povrchu živnou půdu a nadále jej rozkládají.

Soklová část kříže – stav před restaurováním

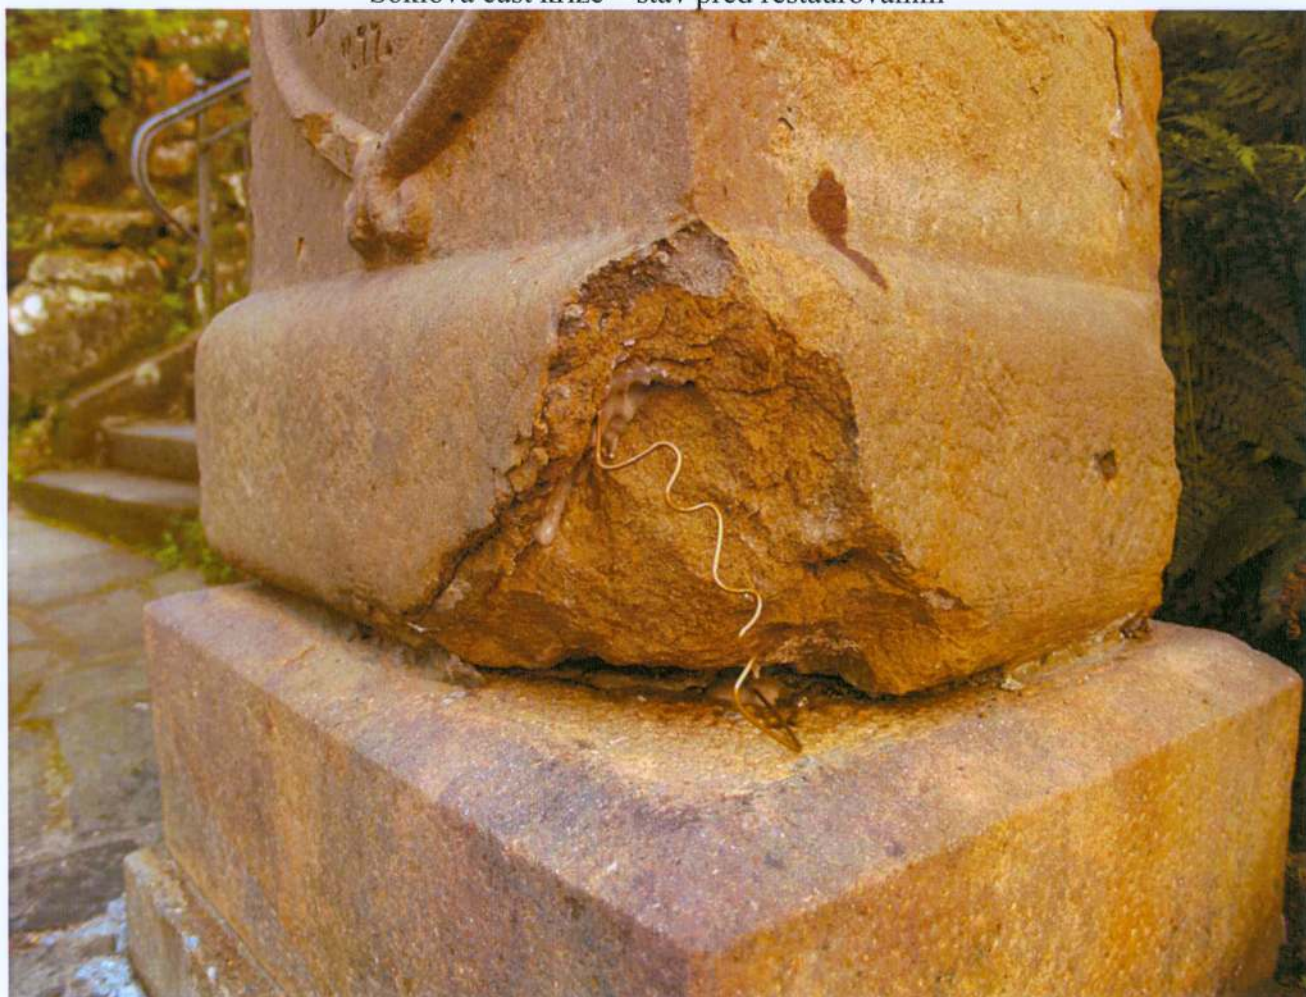
Soklová část kříže – stav po očištění, zpevnění, injektáži a vsazení armatur

Místa s výrazným úbytkem plastické hmoty byly navrtány a osazeny mosaznou nekorodující armaturou, která zajistí lepší adhezi a trvanlivost doplňku.

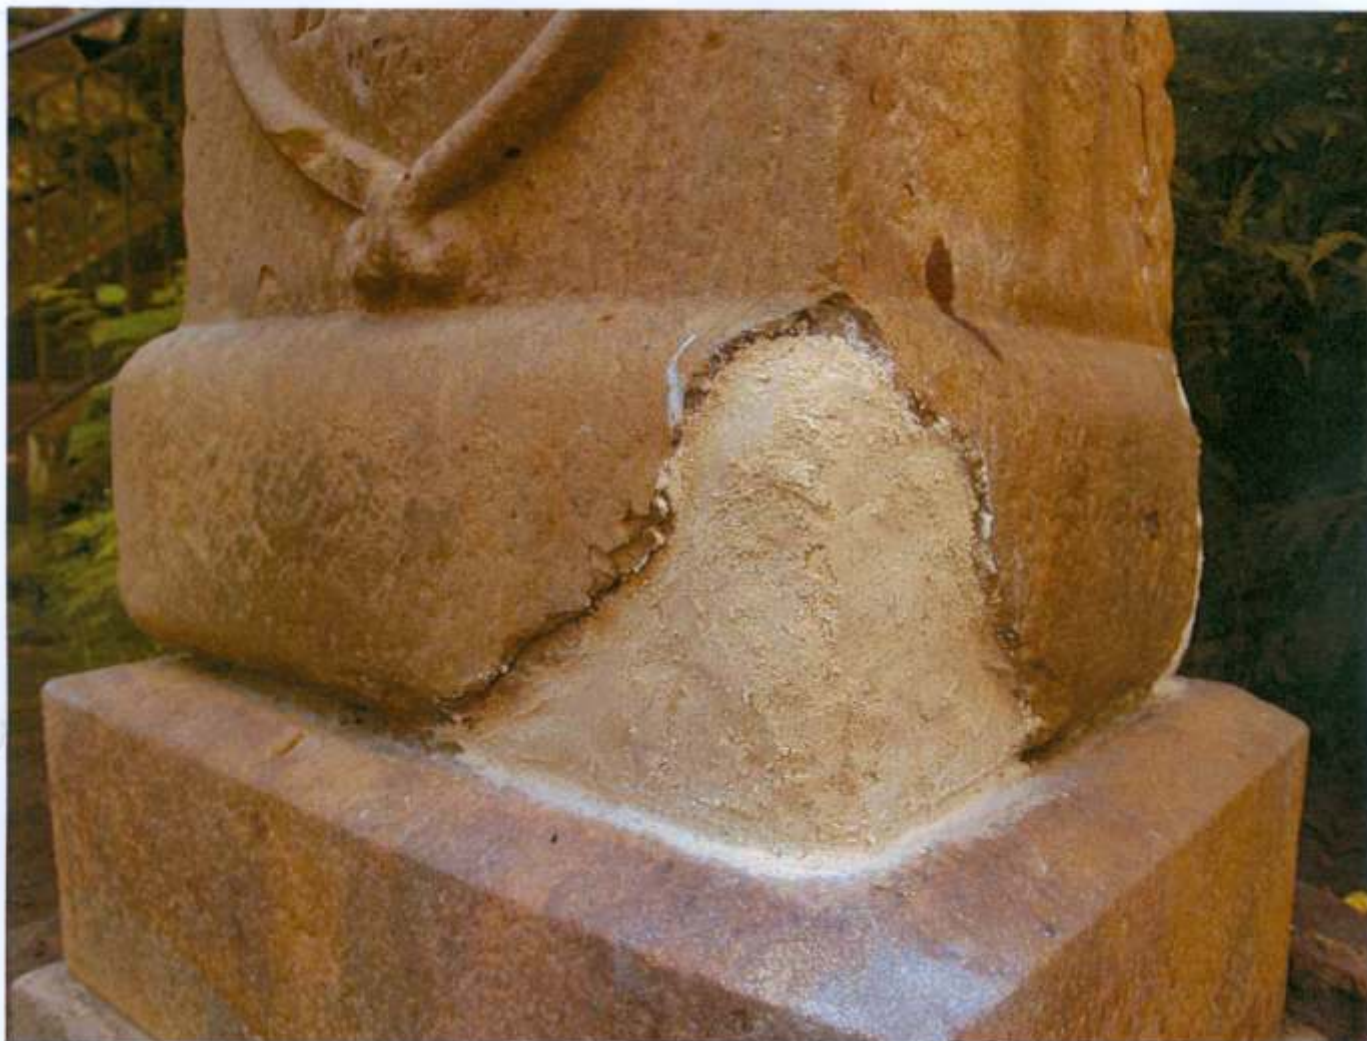
Soklová část kříže – stav v procesu doplňování chybějící modelace

Absentující hmota modelace byla doplněna tzv. ala prima - přímým nanášením plastického tmelu ve dvou vrstvách (hrubozrnný neprobarvený tmel + jemnozrnný ve hmotě probarvený tmel), s následným kamenickým opracováním povrchu. Chybějící text a rám kartuše byl také plasticky rekonstruován.

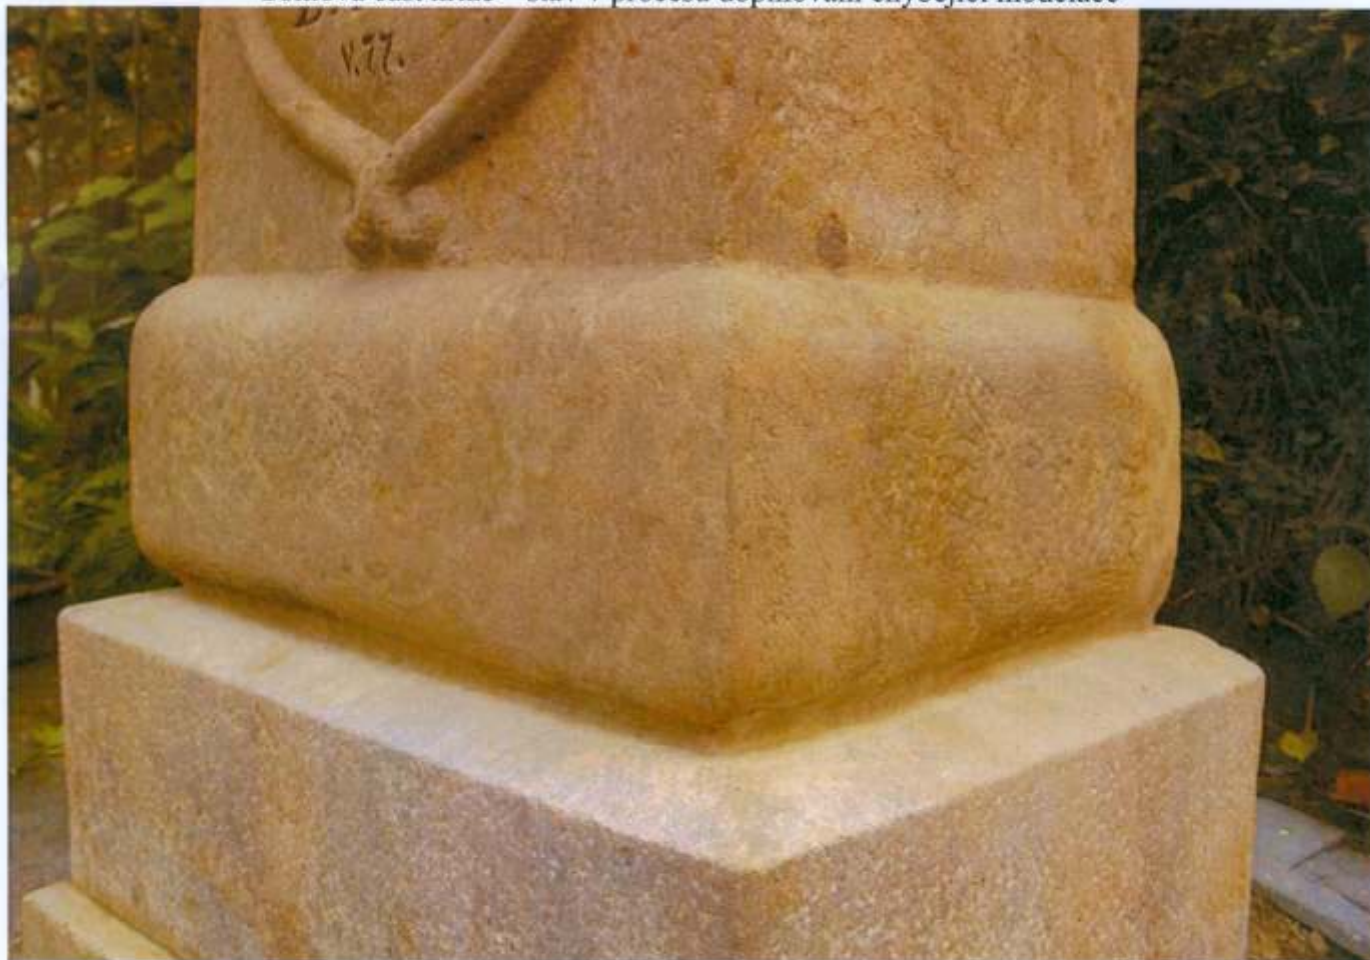
Soklová část kříže – stav po zrestaurování

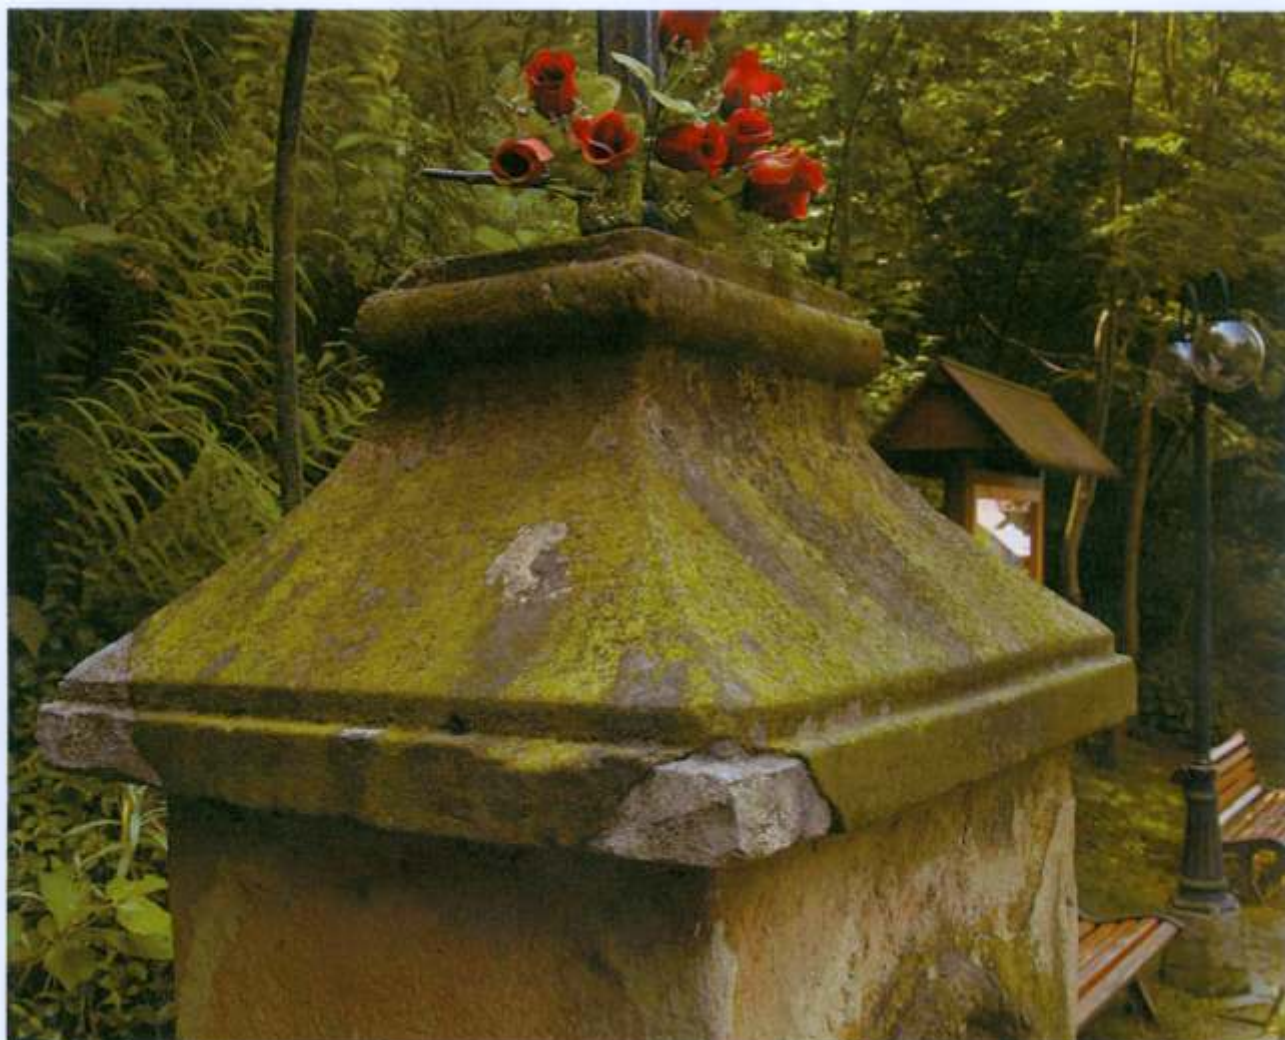
Krycí deska, levá třičtvrtka – stav před restaurováním
