RESTAURÁTORSKÁ ZPRÁVA

**LITINOVÝ KŘÍŽ NA KAMENNÉM PODSTAVCI  
ZAŠOVÁ - STRAČKA**

**MGA. EVA MACHALOVÁ**  
VSETÍN, DOLNÍ JASENKA 191

1. Název díla: Litinový kříž na kamenném podstavci
2. Autor: neznámý
3. Datování: 1853
4. Materiál: středně zrnitý pískovec, povrchově upravená litina
5. Rozměry: výška (s křížem) 290 cm, šířka 80 cm, hloubka 70 cm

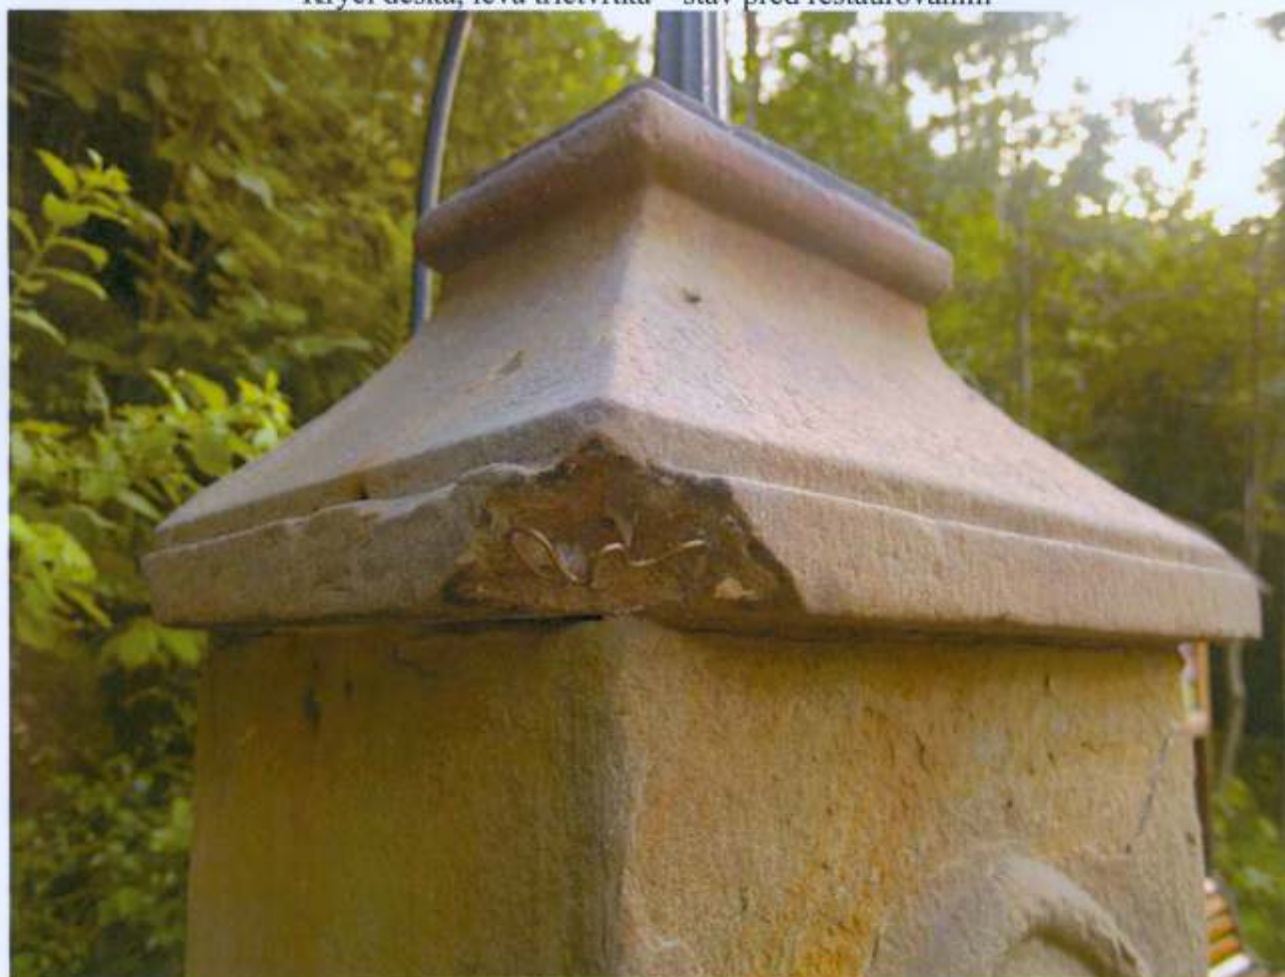
Krycí deska, levá třičtvrtka – stav po očištění, zpevnění, injektáži a vsazení armatur

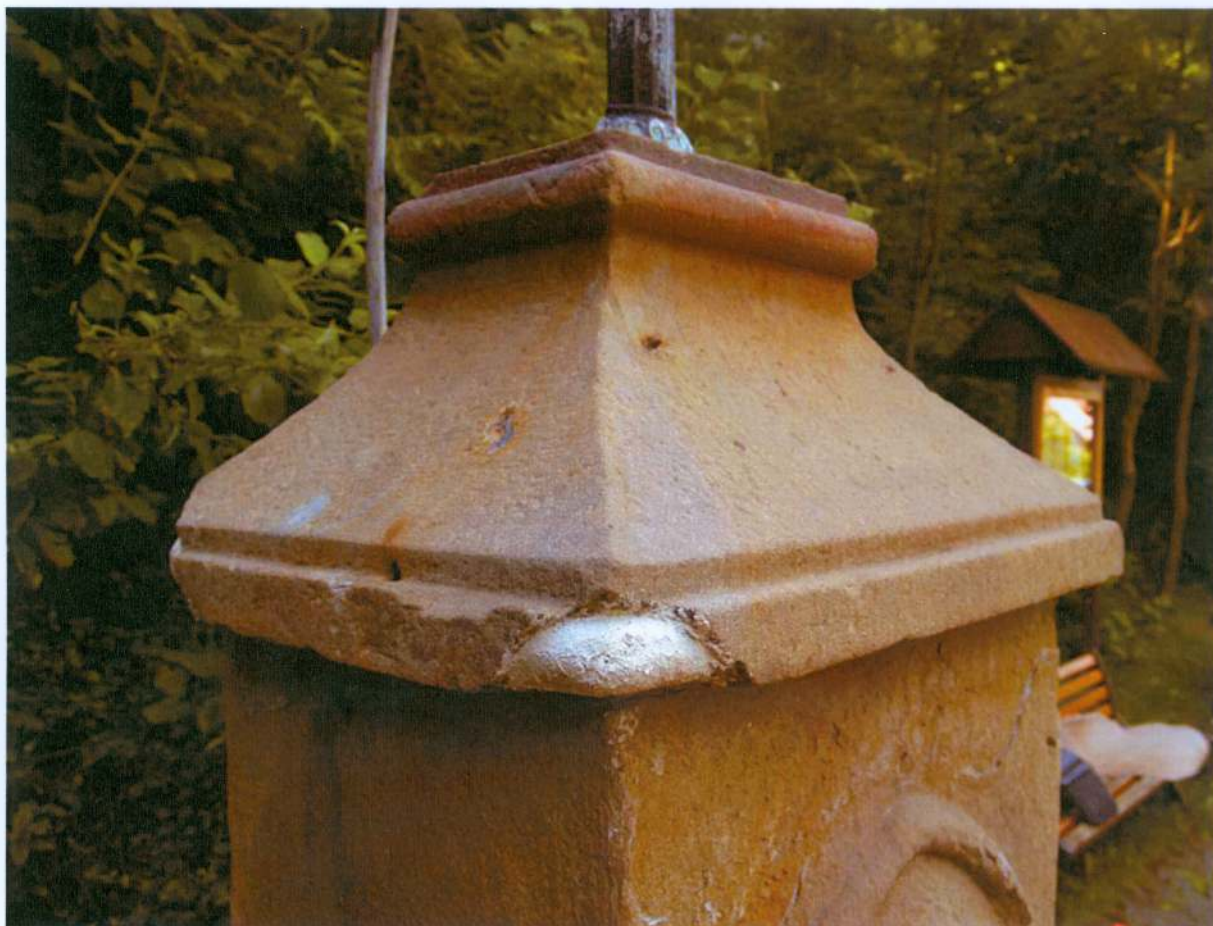
Krycí deska, levá třičtvrtka – stav v procesu doplňování chybějící modelace

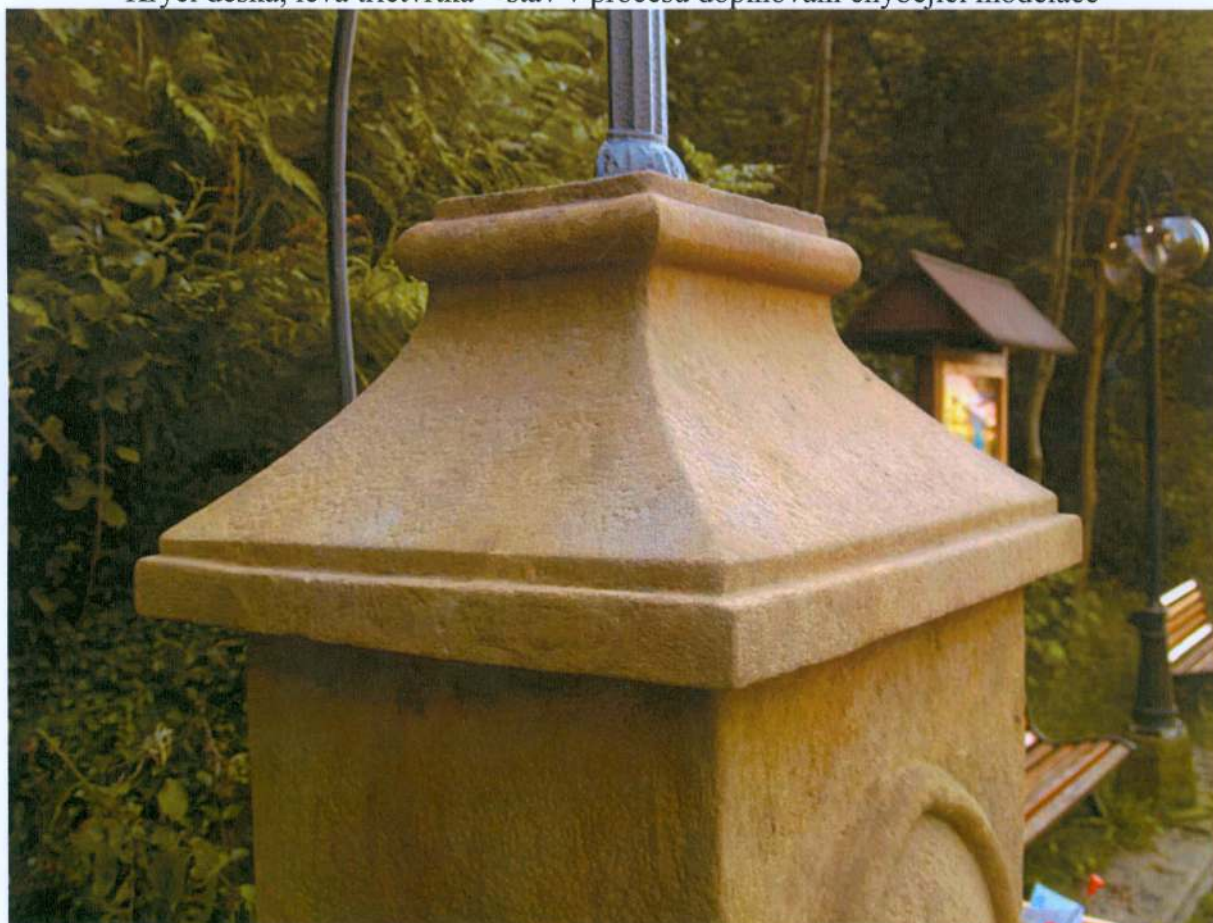
Krycí deska, levá třičtvrtka – stav po zrestaurování

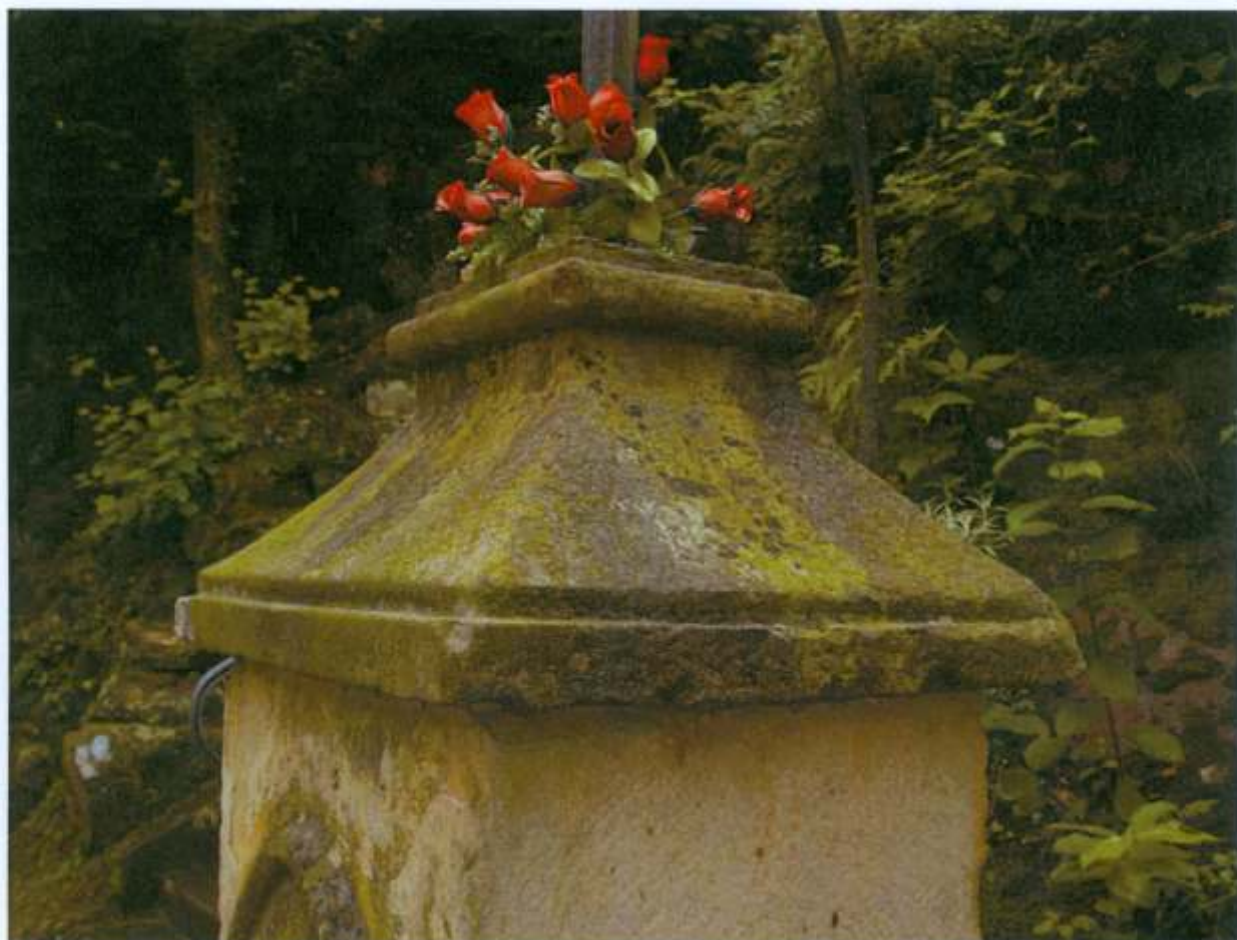
Krycí deska, pravá třičtvrťka – stav před restaurováním

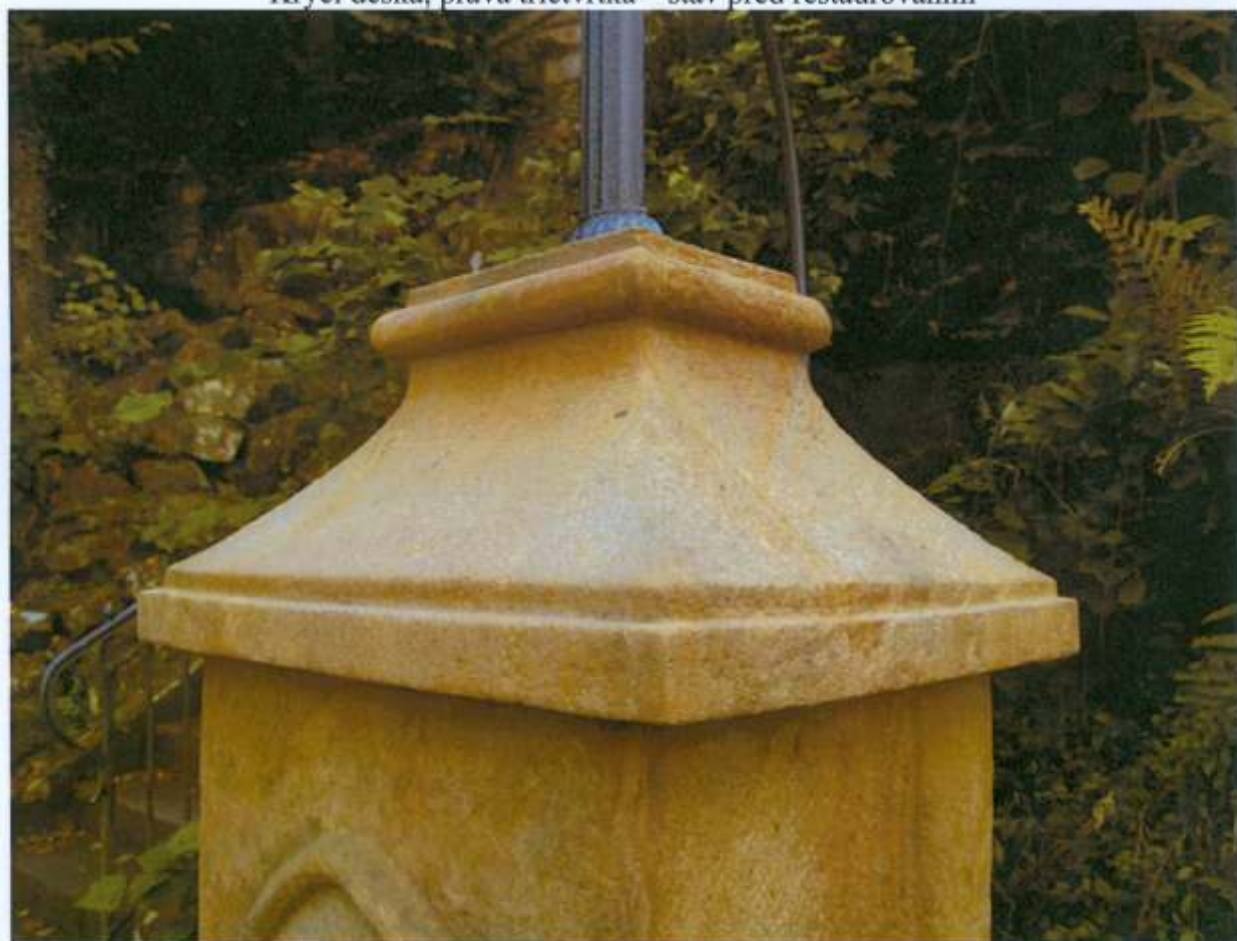
Krycí deska, pravá třičtvrťka – stav po zrestaurování

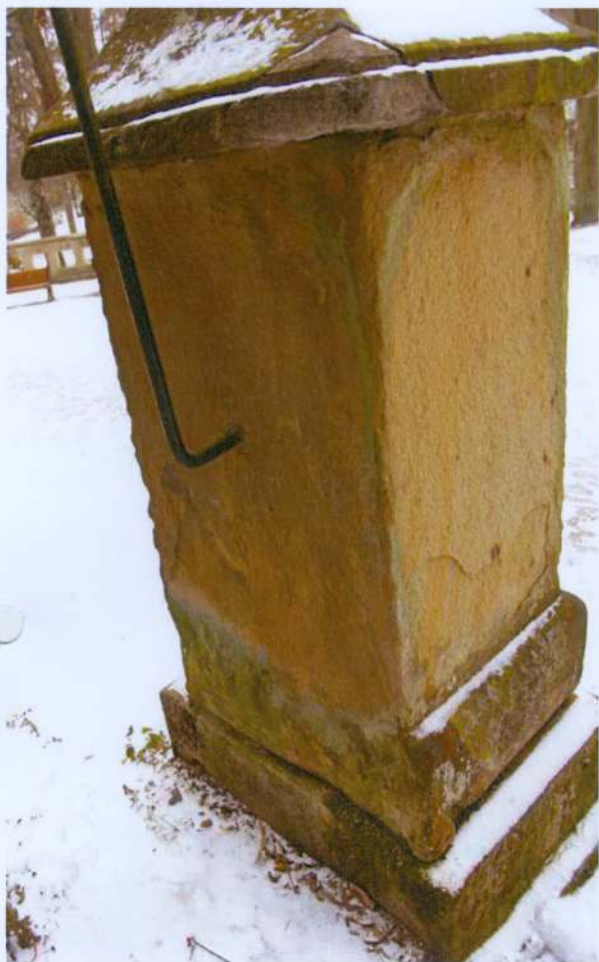
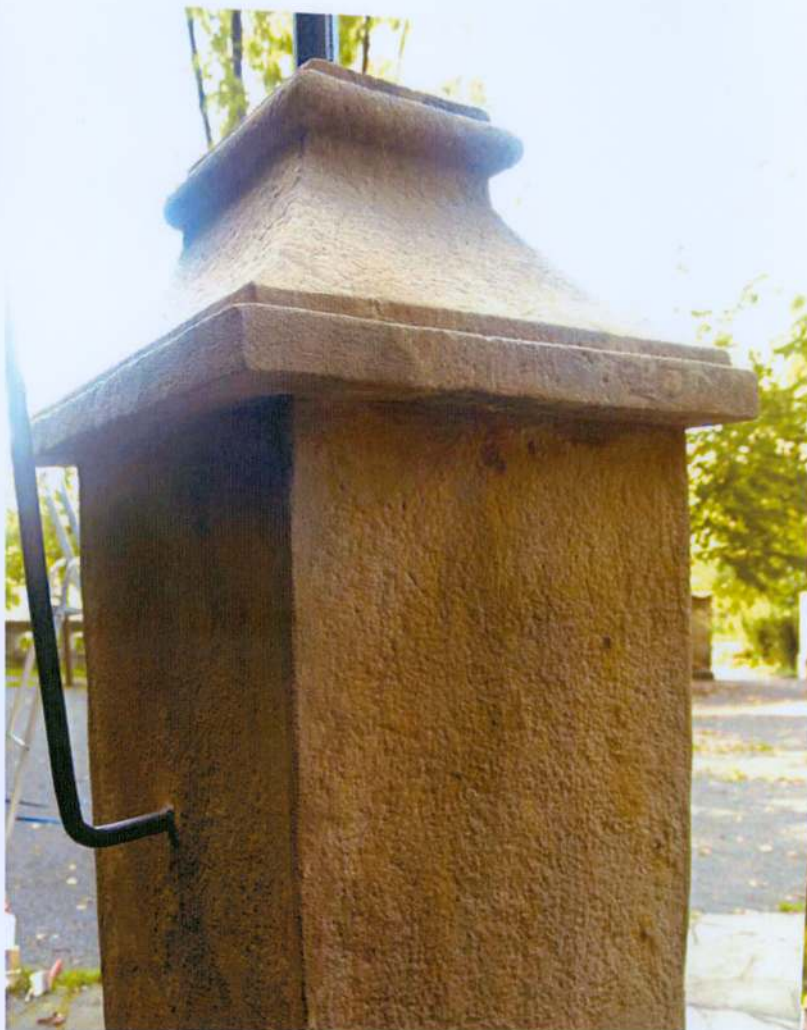
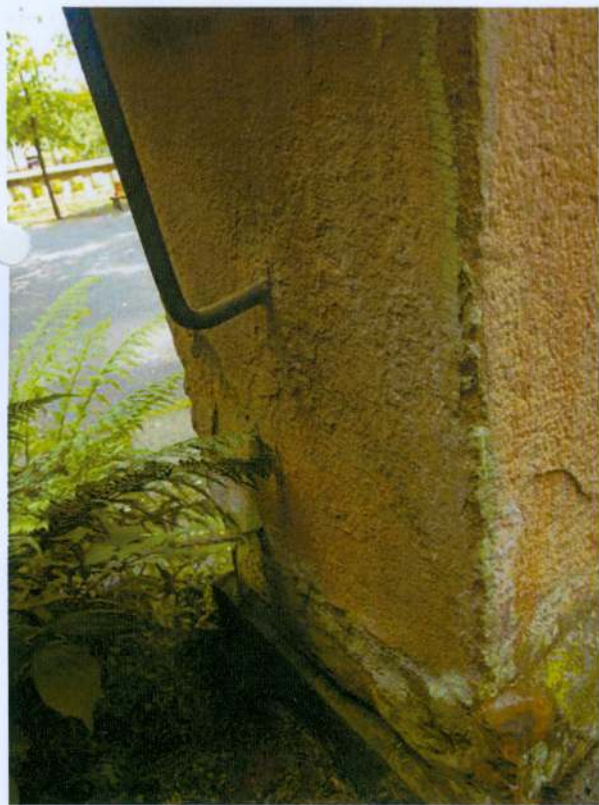
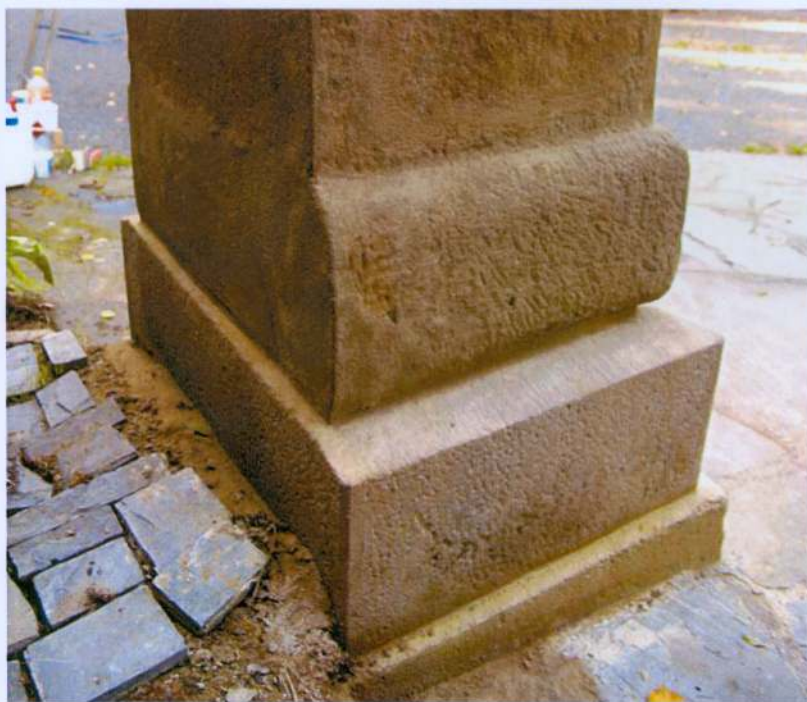
Zadní strana soklové architektury – stav před restaurováním a stav po zrestaurování

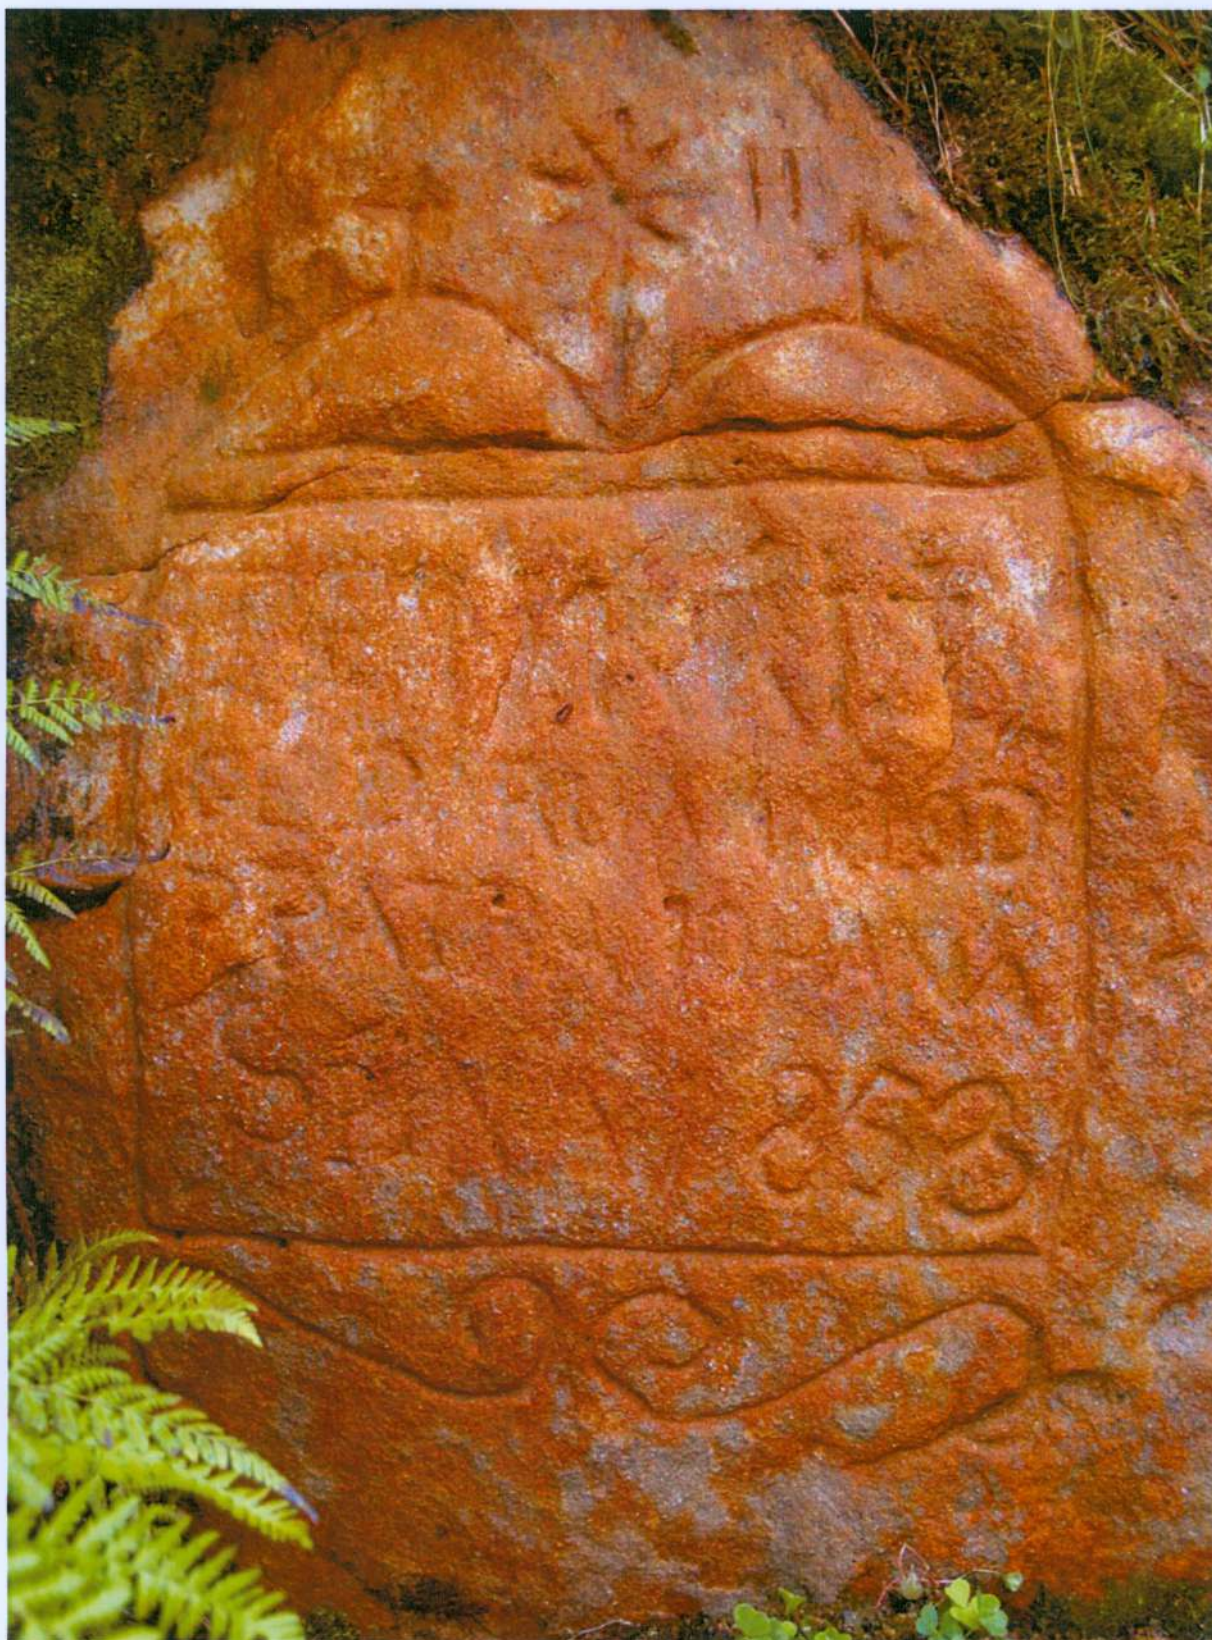
Rytina ve skále za křížem, stav po očištění a biosanaci

Současně s čištěním kamenného postavce kříže byla očištěna i rytina na skále, odkazující na vznik kříže. Tato plocha, by se měla pravidelně ošetřovat a rostoucí mechy s řasami redukovat.
