## Náhrobní kámen Kateřiny Fulštejnské ze Zvole

### *Současný stav náhrobní desky Kateřiny ze Zvole*

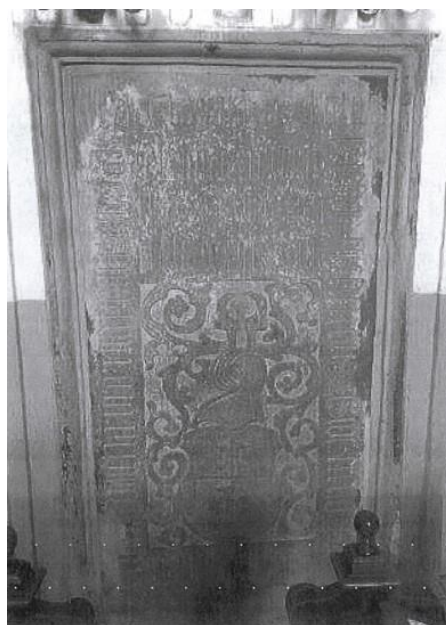
Tento náhrobník se skládá ze dvou samostatných částí, které byly zhotoveny v naprosto jiném období. Zatímco kamenná deska s textem a erby pochází z 30. let 16. století, štuková profilovaná pasparta lemující náhrobník ze tří stran je evidentně mladší (18., 19. století?) a stylově příliš s plošným náhrobníkem nekoresponduje (bude ale během restaurování ponechána jako doklad vývoje dvojice renesančních náhrobníků v lodi kostela, pozn. aut.).

Rozměr kamenné desky je 205 x 103 cm. štukové profilované lemování, bez spodní vodorovné části má rozměry 230 x 132 cm. Materiálem náhrobníku je hnědo béžový pískovec, zřejmě místní provenience. Centrální, dole umístěný reliéf zobrazuje rodový znak, korunovaný turnajským helmem s velice bohatými přikryvadly. Nad centrální erbovní deskou i pod ní je několikařádkový český text, v jednom řádku také po obou stranách. Náhrobník prodělal v minulosti množství ne příliš šťastných zásahů, především celoplošný nátěr šedou barvou v silné vrstvě, a to jak kamenný náhrobník, tak také štukový rám. Vrstva barvy je velice silná, místy krakelovatí, loupe se a odpadá, avšak pouze na malém procentu povrchu. Z větší části je barva ulpělá a navázaná do porézní struktury středně zrnitého pískovce, na jehož povrchovou vrstvu má neblahý vliv, kámen je pod barvou ohrožen erozí, drolí se a sprašuje. V minulosti došlo k výrazným druhotným doplňkům kamenné desky, nejvíce v rozích a horní a spodní hraně, kde došlo k viditelně značným úbytkům původní hmoty. Ta byla nahrazena velmi tvrdou směsí na bázi šedého cementu, směsí značně tvrdou a neprodyšnou. Tyto druhotné doplňky jsou patrné a silně nekorespondují s použitým kamenným materiálem. K poškození a částečnému druhotnému doplnění došlo také v pasážích písma. Silně plasticky poškozen je také štukový rám, který končí dole bez vodorovné strany, de facto ve vzduchu. Rovněž tento mladší štukový rám je přetřen silnou vrstvou šedé barvy a také zde došlo k silnému plastickému poškození, díky němuž je patrná skladby především hrubějšího štku i cihlového jádra (kousky cihel).
