## Náhrobní kámen Markéty Zvolské ze Starohlivic

### *Současný stav náhrobní desky Markéty Zvolské ze Starohlivic*

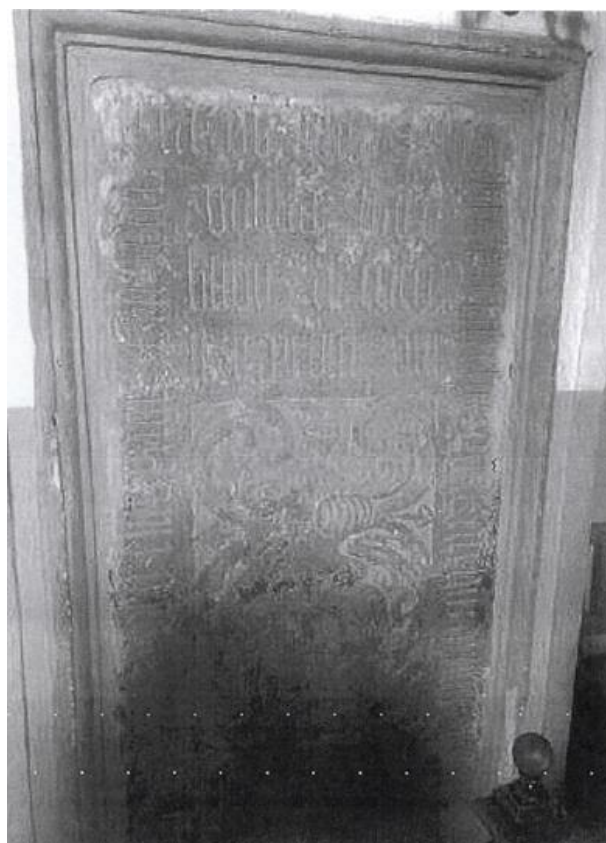
Tento náhrobník se skládá ze dvou samostatných částí, které byly zhotoveny v naprosto jiném období. Zatímco kamenná deska s textem a erby pochází z 20. let 16. století, štuková profilovaná pasparta lemující náhrobník ze tří stran je evidentně mladší (18., 19. století?) a stylově příliš s plošným náhrobníkem nekoresponduje (bude ale během restaurování ponechána jako doklad vývoje dvojice renesančních náhrobníků v lodi kostela, pozn. aut.). Rozměr kamenné desky je 205 x 107 cm. štukové profilované lemování, bez spodní vodorovné části má rozměry 227 x 137 cm. Materiálem náhrobníku je hnědo béžový pískovec, zřejmě místní provenience. Centrální, dole umístěný reliéf zobrazuje rodový znak, korunovaný turnajským helmem s velice bohatými přikryvadly. Nad centrální erbovní deskou i pod ní je několikařádkový český text, v jednom řádku také po obou stranách. Náhrobník prodělal v minulosti množství ne příliš šťastných zásahů, především celoplošný nátěr šedou barvou v silné vrstvě, a to jak kamenný náhrobník, tak také štukový rám. Vrstva barvy je velice silná, místy krakelovatí, loupe se a odpadá, avšak pouze na malém procentu povrchu. Z větší části je barva ulpělá a navázaná do porézní struktury středně zrnitého pískovce, na jehož povrchovou vrstvu má neblahý vliv, kámen je pod barvou ohrožen erozí, drolí se a spráňuje.

V minulosti došlo k výrazným druhotným doplňkům kamenné desky, nejvíce v rozích a horní a spodní hraně, kde došlo k viditelně značným úbytkům původní hmoty. Ta byla nahrazena velmi tvrdou směsí na bázi šedého cementu, směsí značně tvrdou a neprodyšnou. Tyto druhotné doplňky jsou patrné a silně nekorespondují s použitým kamenným materiálem. K poškození a částečnému druhotnému doplnění došlo také v pasážích písma. Silně plasticky poškozen je také štukový rám, který končí dole bez vodorovné strany, de facto ve vzduchu. Rovněž tento mladší štukový rám je přetřen silnou vrstvou šedé barvy a také zde došlo k silnému plastickému poškození, díky němuž je patrná skladby především hrubějšího štku i cihlového jádra (kousky cihel).
