**RÍMSKOKATOLÍCKY KOSTOL SV.MÁRIE MAGDALÉNY  
ĽUBIETOVÁ ( ÚZPF 58/1 )  
VLHKOSTNÉ POSÚDENIE A NÁVRH SANÁCIE**

**OBJEDNÁVATEĽ:** Rímskokatolícka cirkev, Farnosť Medzibrod, Hlavná 5, 976 96 Medzibrod  
Zastúpený Mgr. et Mgr. art. Martin Uhrík  
**VYPRACOVAL:** Ing. M. Hajtmaník, autorizovaný stavebný inžinier 7075\*11  
**DÁTUM:** 12/2024  
**POČET STRÁN:** 37 str. + 7 str. príloha

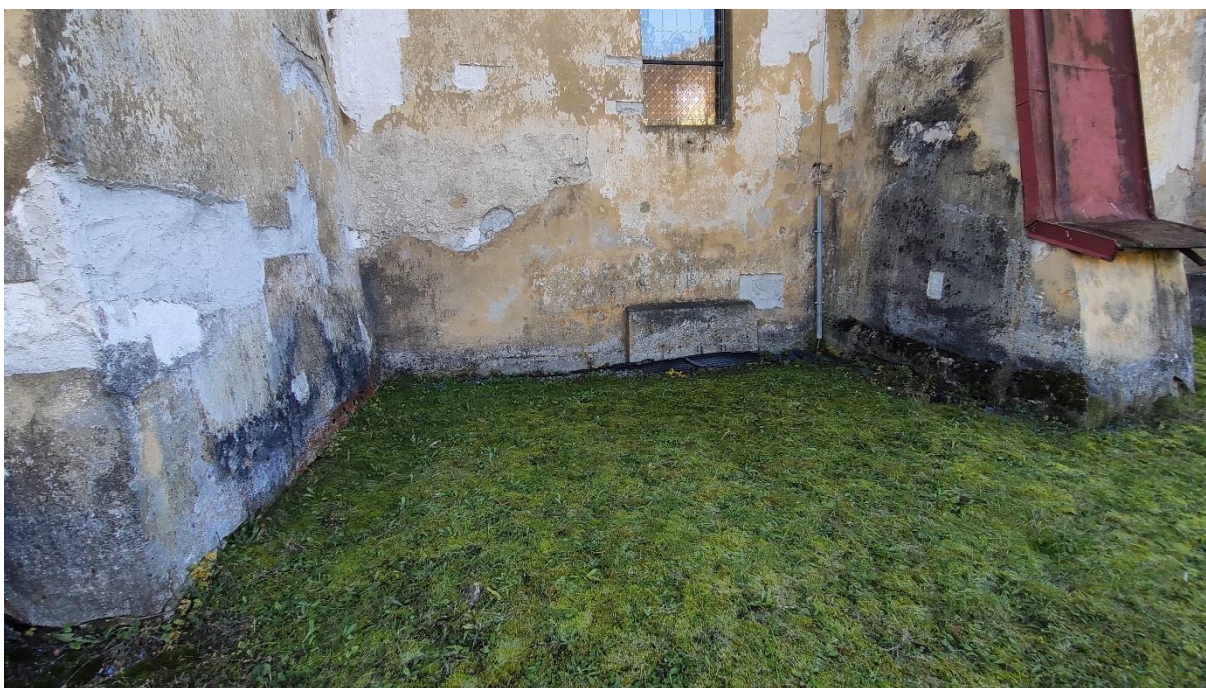
*Obr.16 – Časť fasády v mieste zaniknutej kaplnky sv. Anny.*

Cementácia prachových častí na reaktívnych materiáloch (citlivých na kyslé polutanty schopné reagovať s kyselinami - karbonátové materiály, ktoré obsahujú uhličitan vápenatý alebo horečnatý), dochádza k naleptávaniu povrchu zrážkovou vodou. Reakcia s oxidmi síry, nachádzajúcej sa v ovzduší (z uhličitanu vápenatého vzniká síran vápenatý), je násobne rozpustnejší ako uhličitan vápenatý.

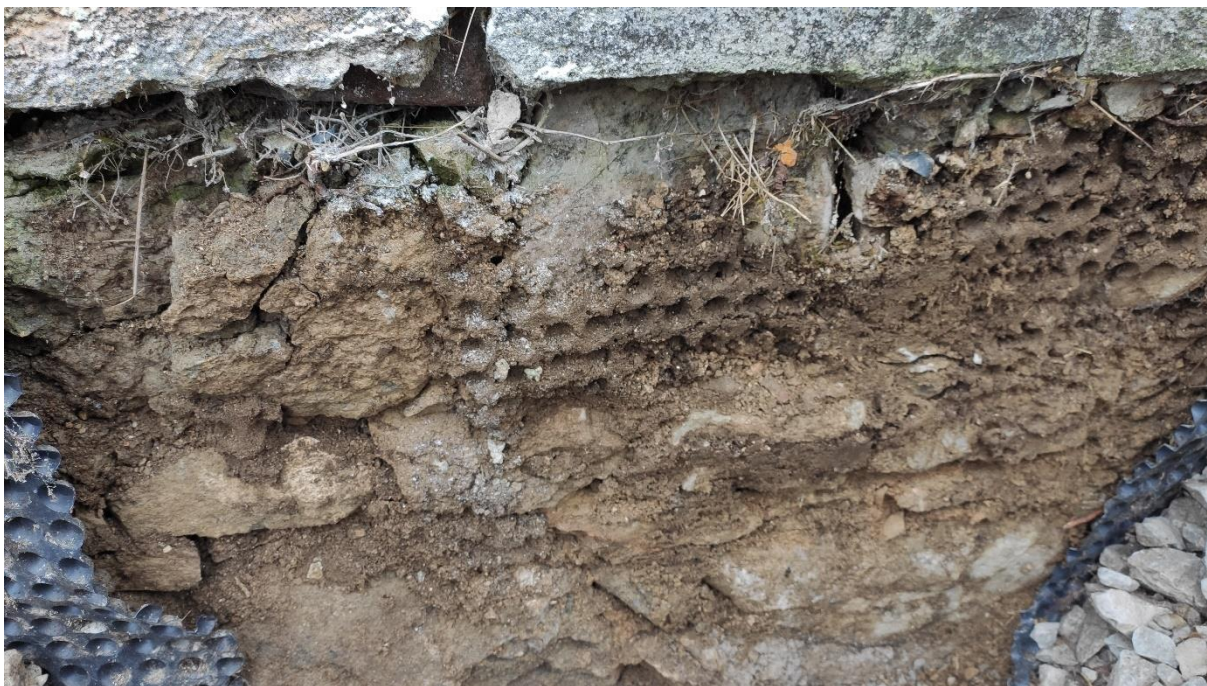
*Obr.28 – Charakter muriva pod úrovňou terénu.*

Dlhodobé zatekanie je zdrojom sústredeného zmáčania muriva a zvýšeného degradačného účinku na maltové škáry a samotný kameň. Dochádza k vyluhovaniu a rozpúšťaniu vápenných zložiek malty. Pojivo malty je vyplavované a dochádza k degradácii maltovej škáry (rozpadu malty).

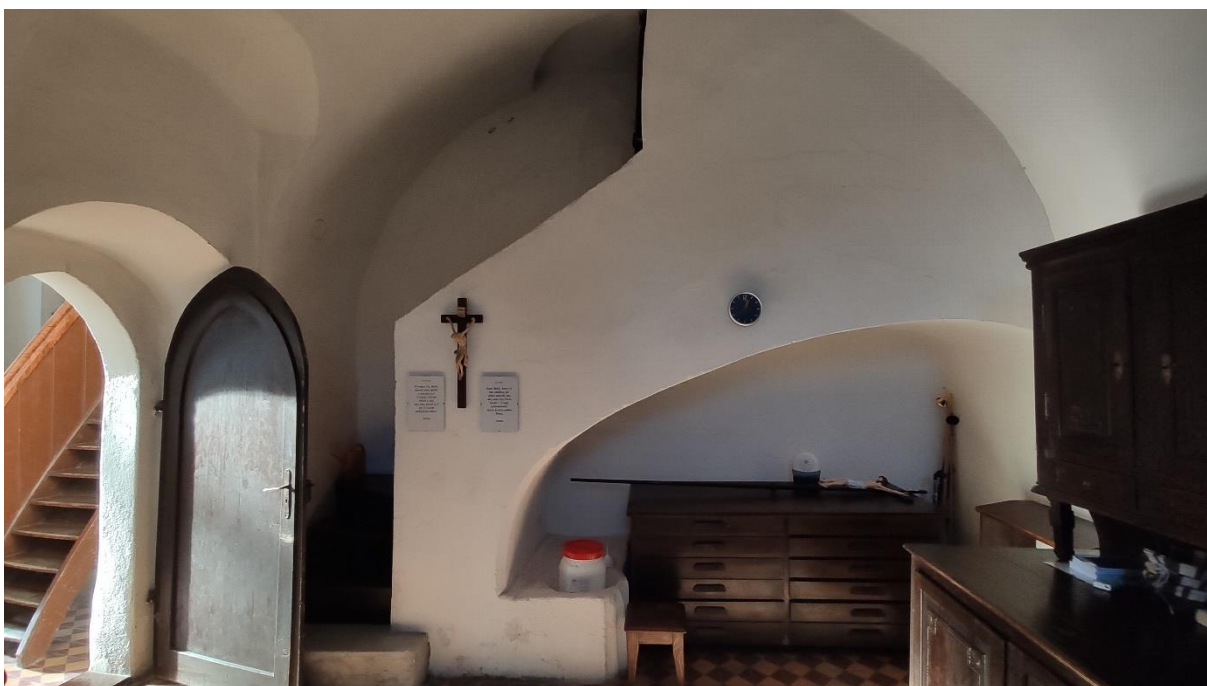
*Obr.41 – Schodisko vedúce do oratória.*

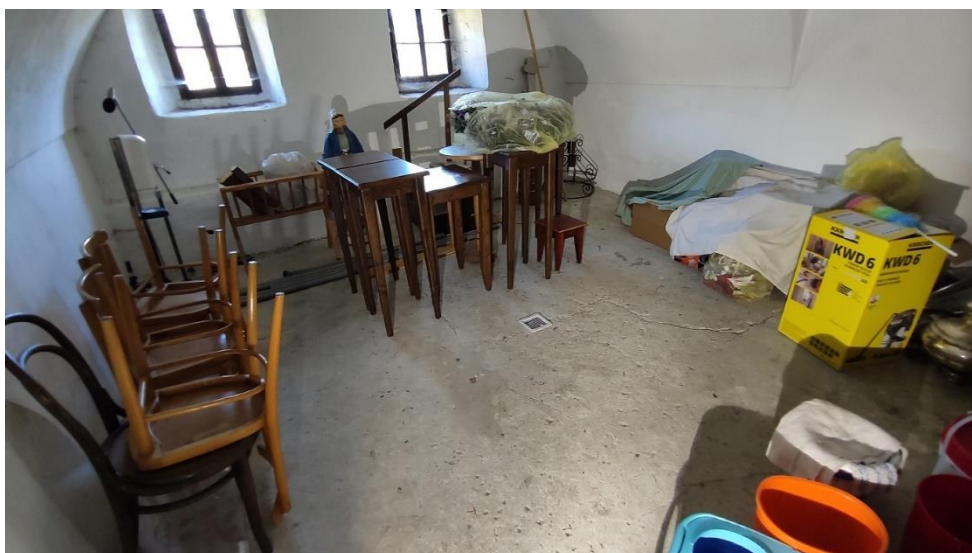
*Obr.42 – Betónová podlaha v oratóriu.*

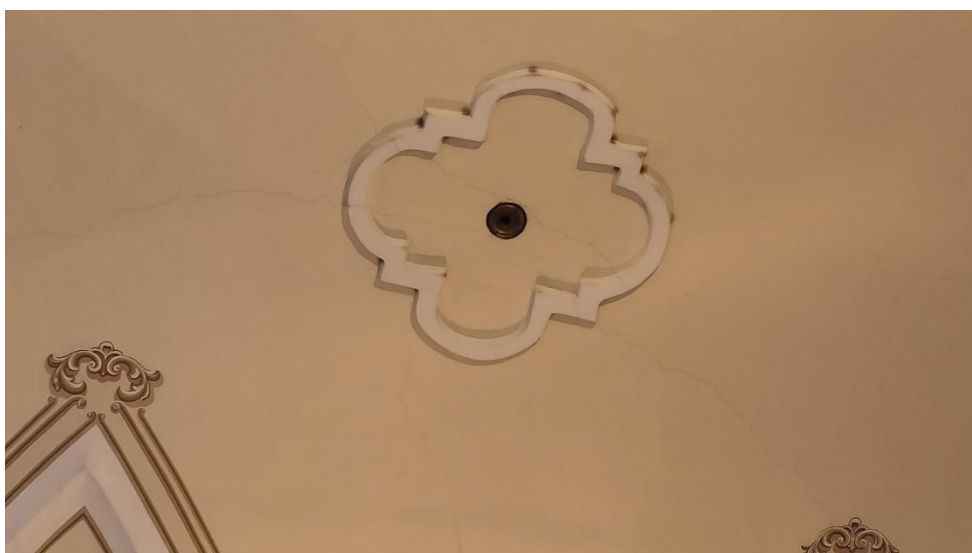
*Obr.43 – Otvor v klenbe presbytéria.*

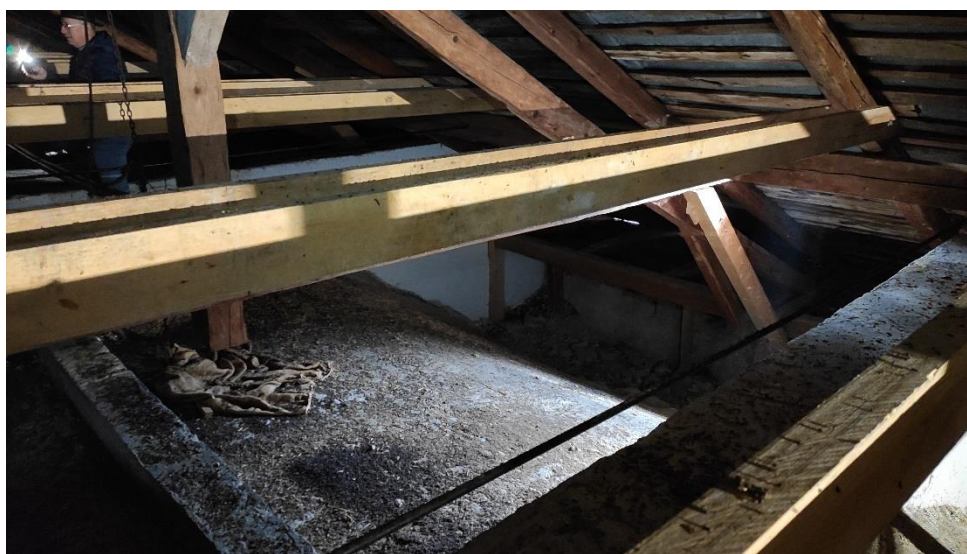
*Obr.44 – Obnovené drevené prvky krovu.*

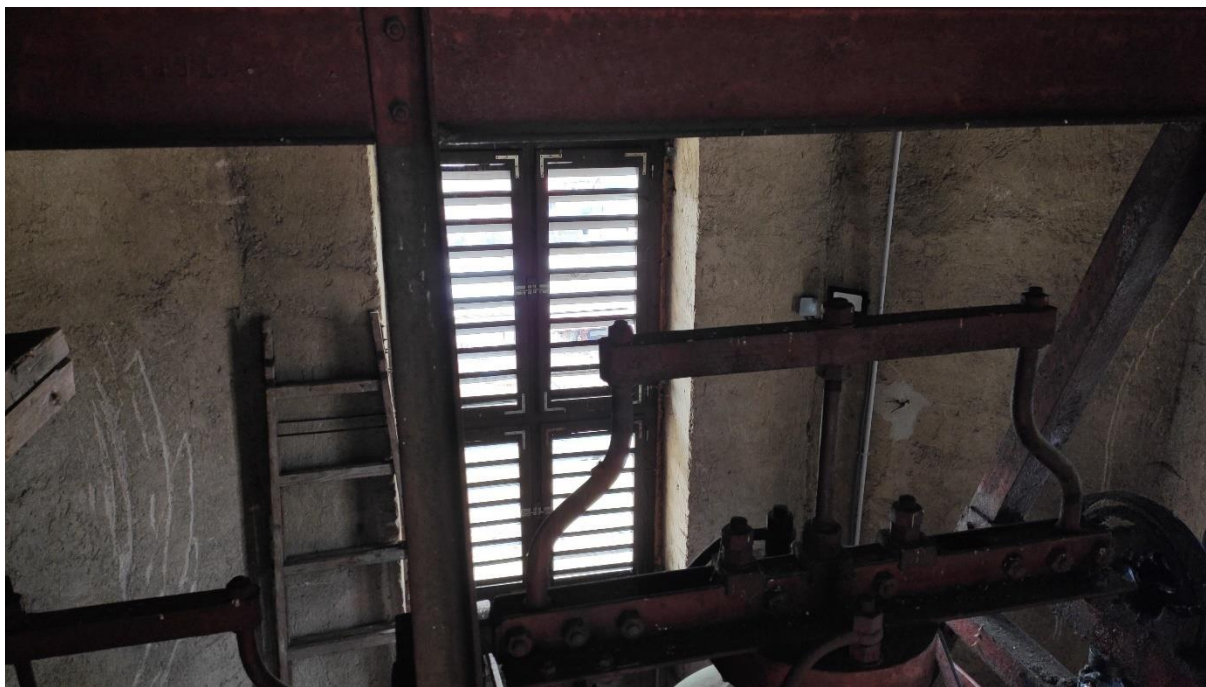
Obr.45 – Funkčné odvetrávanie veže.

V rámci vlhkostného prieskumu bolo realizované orientačné meranie drevených prvkov v podkroví, v niektorých prvkoch existuje potenciálne nebezpečenstvo pre aktuálnu požerkovú aktivitu lariev drevokazného hmyzu.

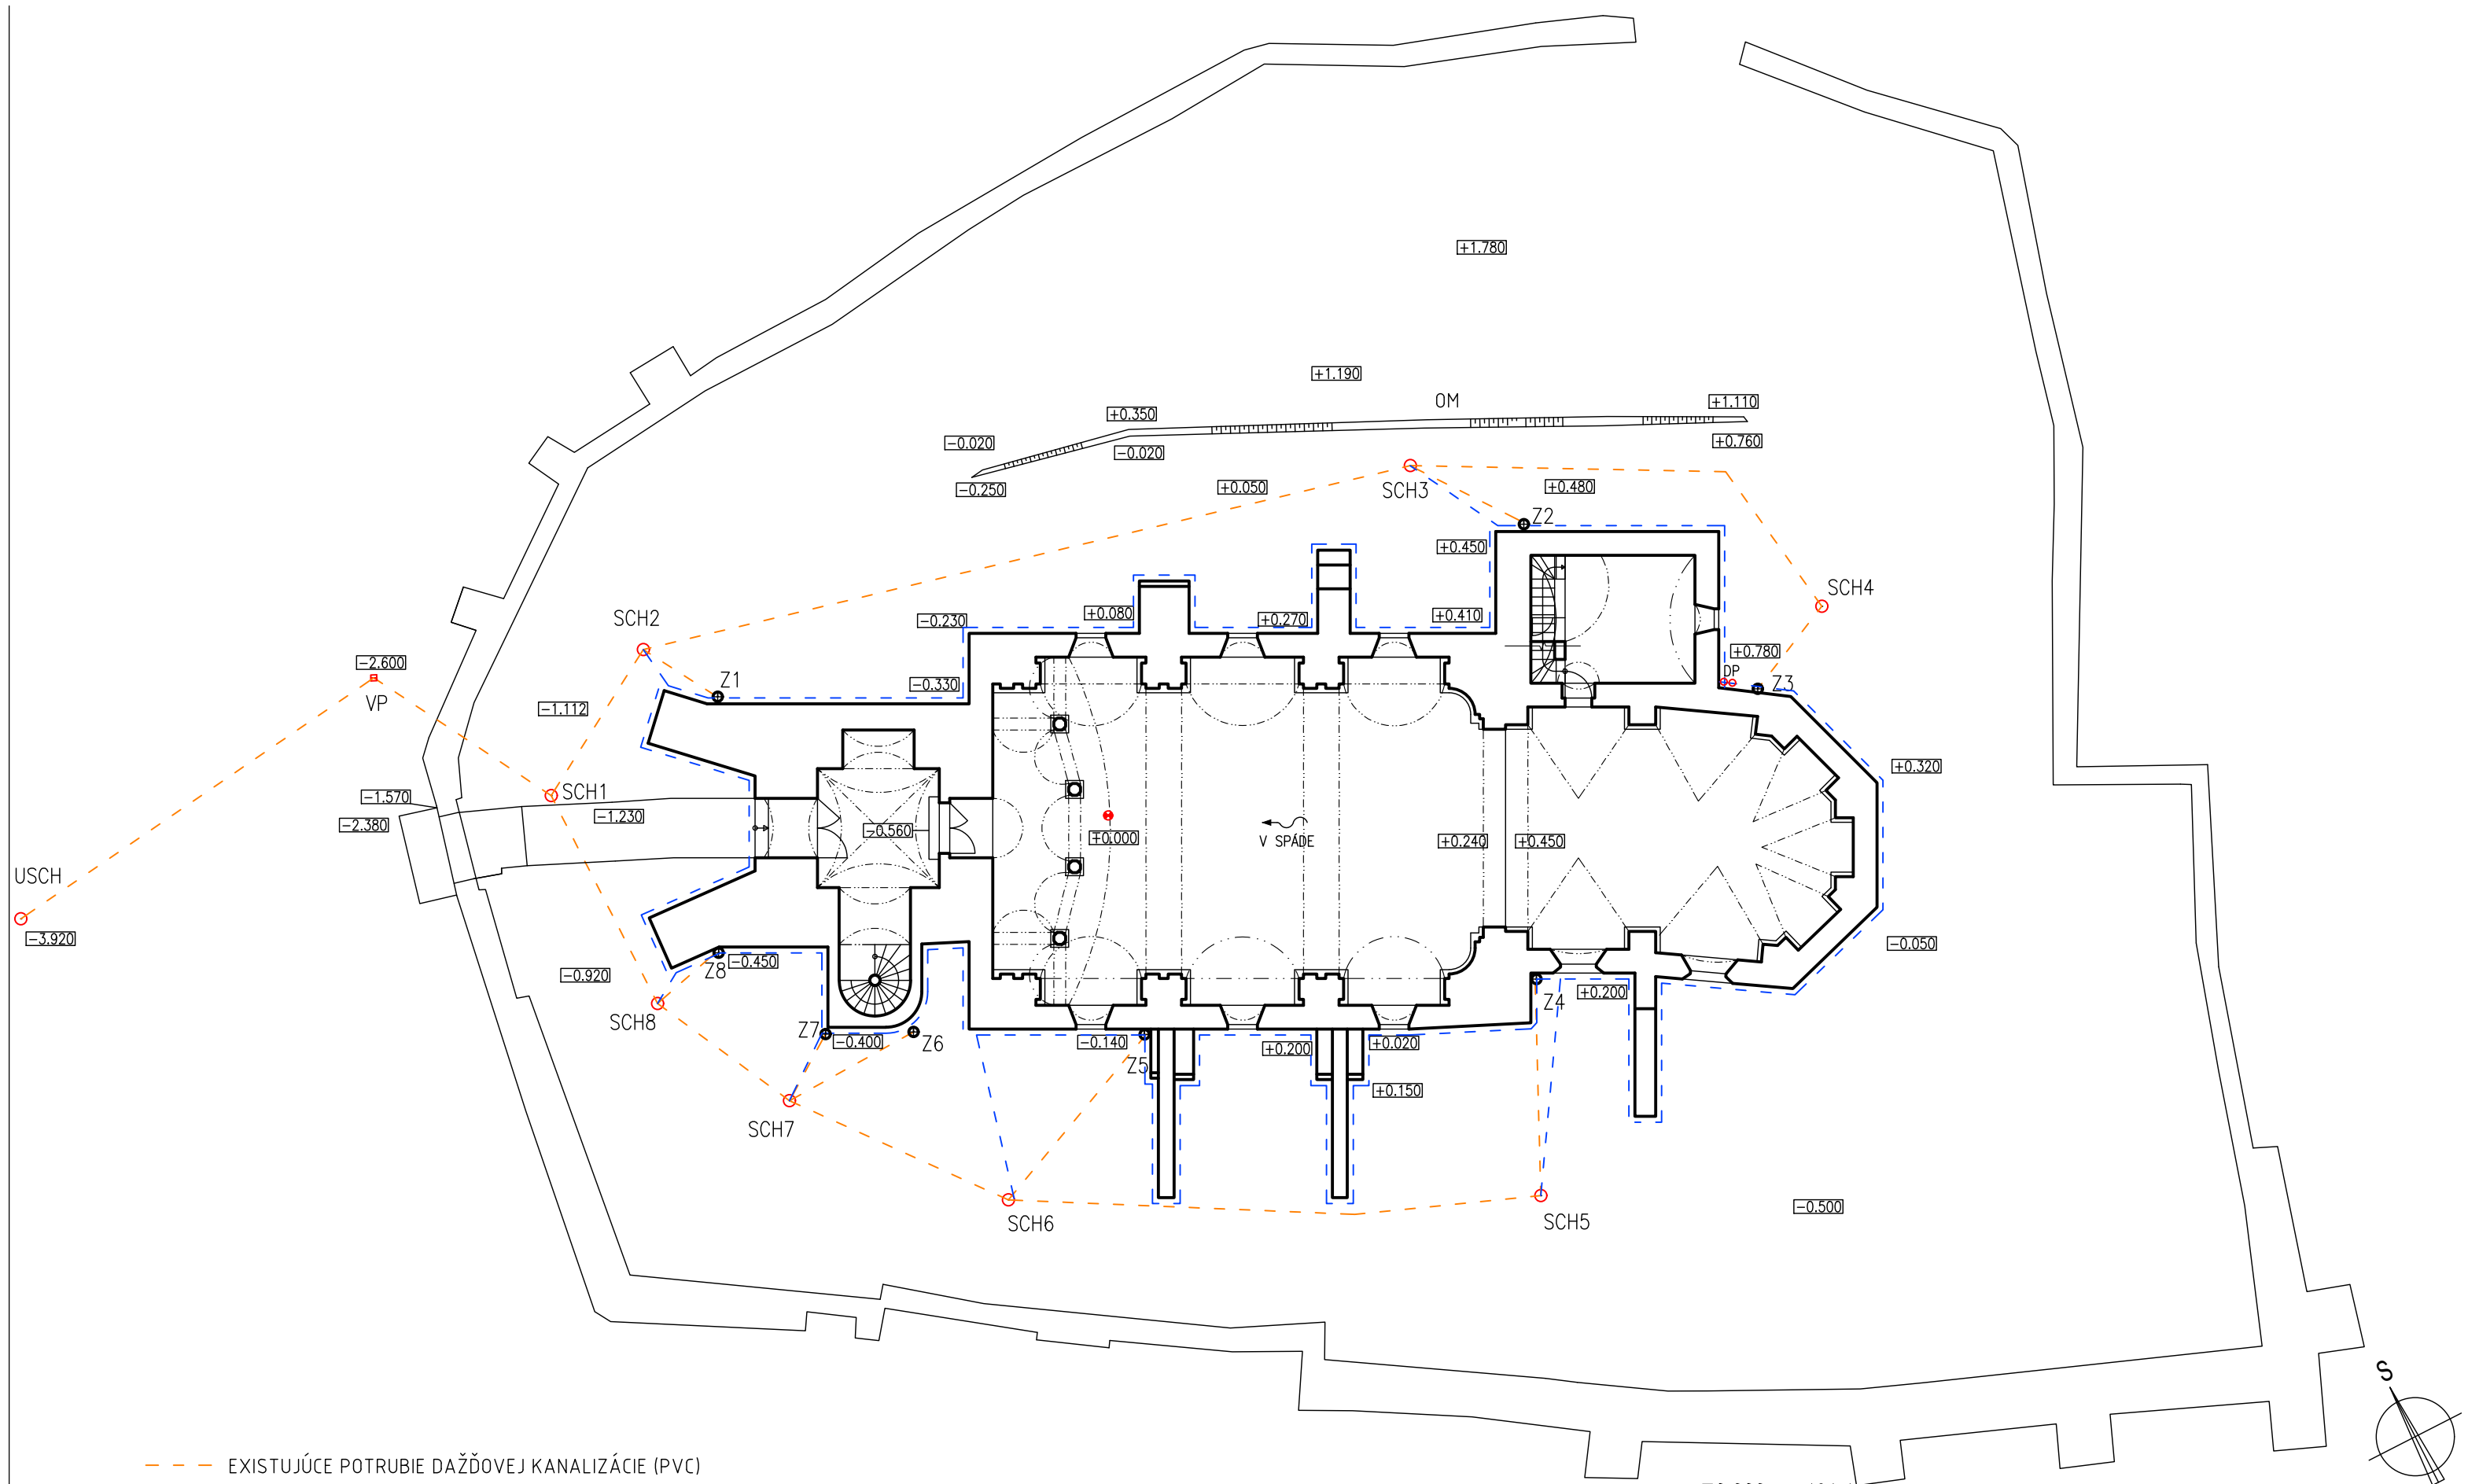
PODORYS 1.NP  
VLHKOSTNÝ PRIESKUM  
VYPRACOVAL: ING.M.HAJTMANÍK

- Miesto odberu vzoriek – stanovenie vlhkosti a salinity
- Sonda do podlahy
- ⊕ dažďové zvody
- BIOLOGICKÁ KORÓZIA POVRCHOV
- DEGRADOVANÉ OMIETKY NAD SOKLOM
- PREDSADENÝ CEMENTOVÝ SOKEL

- 1,0 INTERIÉR – ÚROVEŇ ZAVLHNUTEJ OMIETKY OD PODLAHY (m)
- ROZHRANIE MEDZI VYSOKOU A NÍZKOU VLHKOSŤOU (<5% h.m.)
- ~~~~~ VÝKVETY SOLÍ NA POVRCHU
- ~~~~~ DEGRADÁCIA OMIETOK VLHKOSŤOU A VODOROZPUSTNÝMI SOLAMI

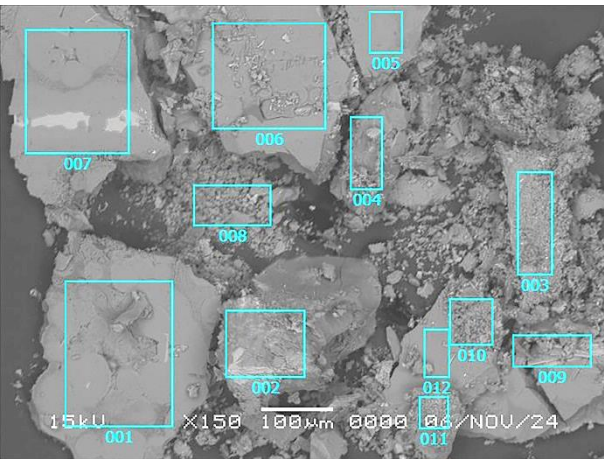
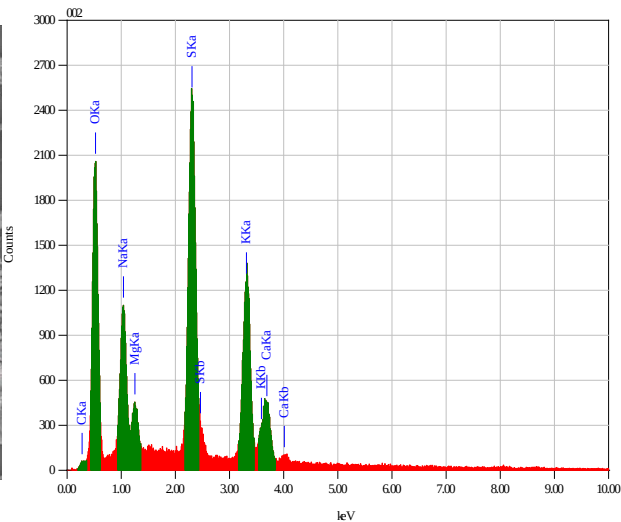
Vzorka č. 1

KVALITATÍVNY ROZBOR SOĽNÉHO VÝKVETU

síran sodný ( $\text{Na}_2\text{SO}_4$ ), síran draselný ( $\text{K}_2\text{SO}_4$ ), v menšej miere síran horečnatý ( $\text{MgSO}_4$ ) a síran vápenatý ( $\text{CaSO}_4$ )
